## SZAKMAI BESZÁMOLÓ

a Nemzeti Kulturális Alap támogatásával megvalósult 209111/00065 pályázati azonosítószámú „Feszty-körkép restaurálására az Ópusztaszeri Nemzeti Történeti Emlékpark számára” tárgyú projekthez kapcsolódóan

## RESTAURÁTORI DOKUMENTÁCIÓ

Karbantartó restaurálási beavatkozások Feszty Árpád: A Magyarok Bejövetele c. műalkotásán – a körképen és a diorámán

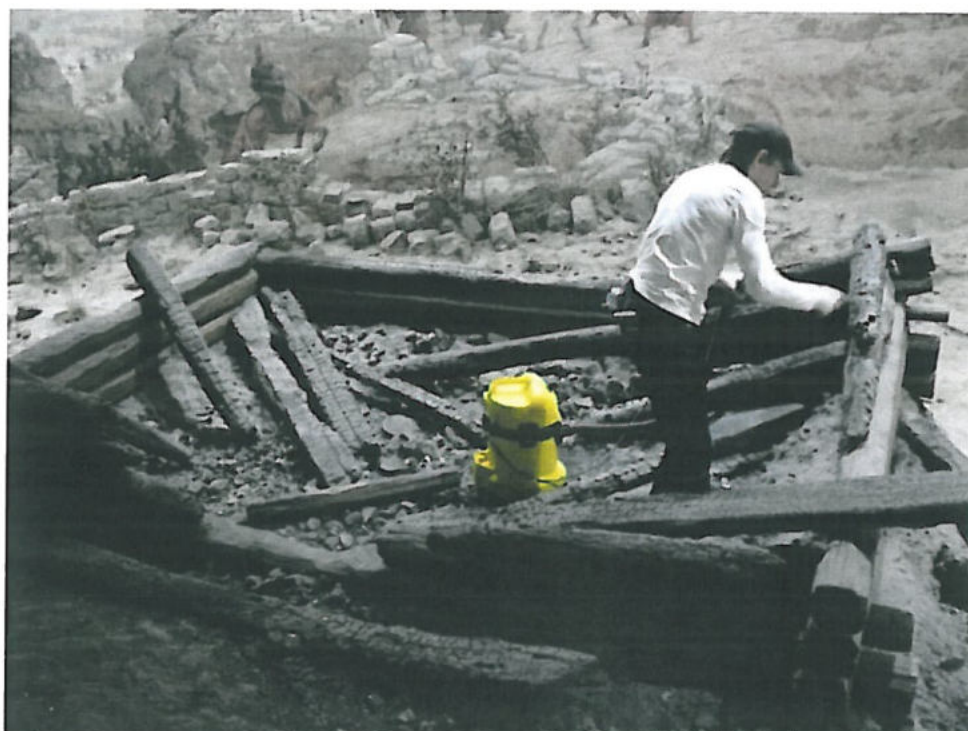
Gerendák portalanítása porszívó és ecset segítségével

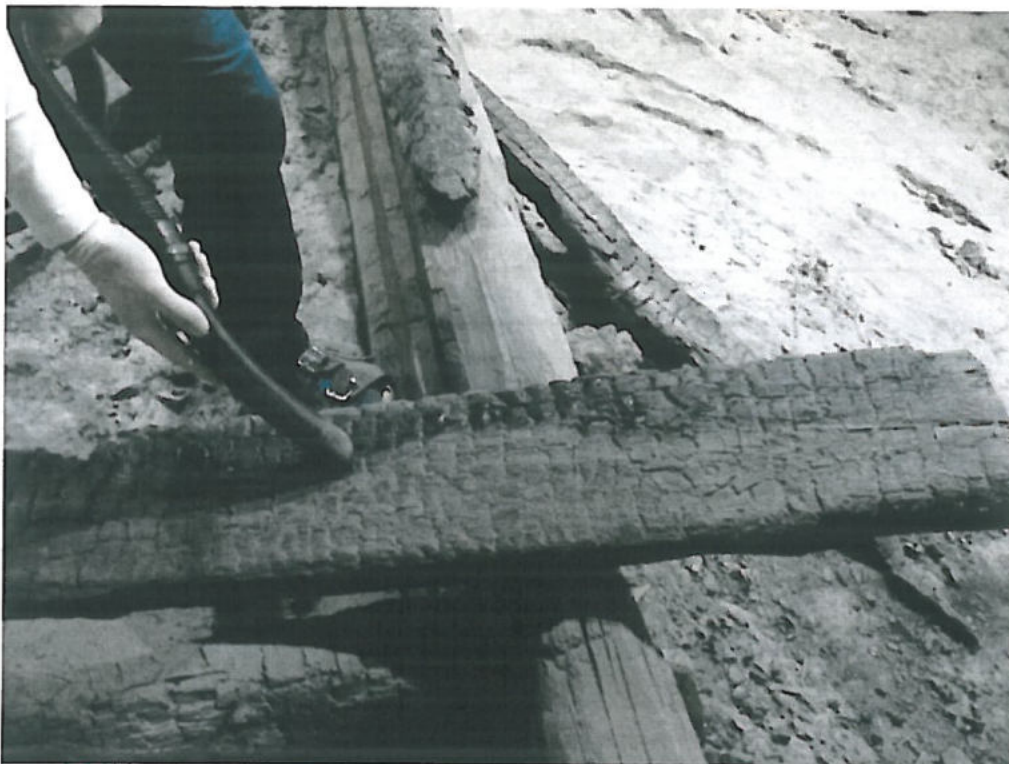
A porszívózás eredménye jól látszik a húzásnyomon

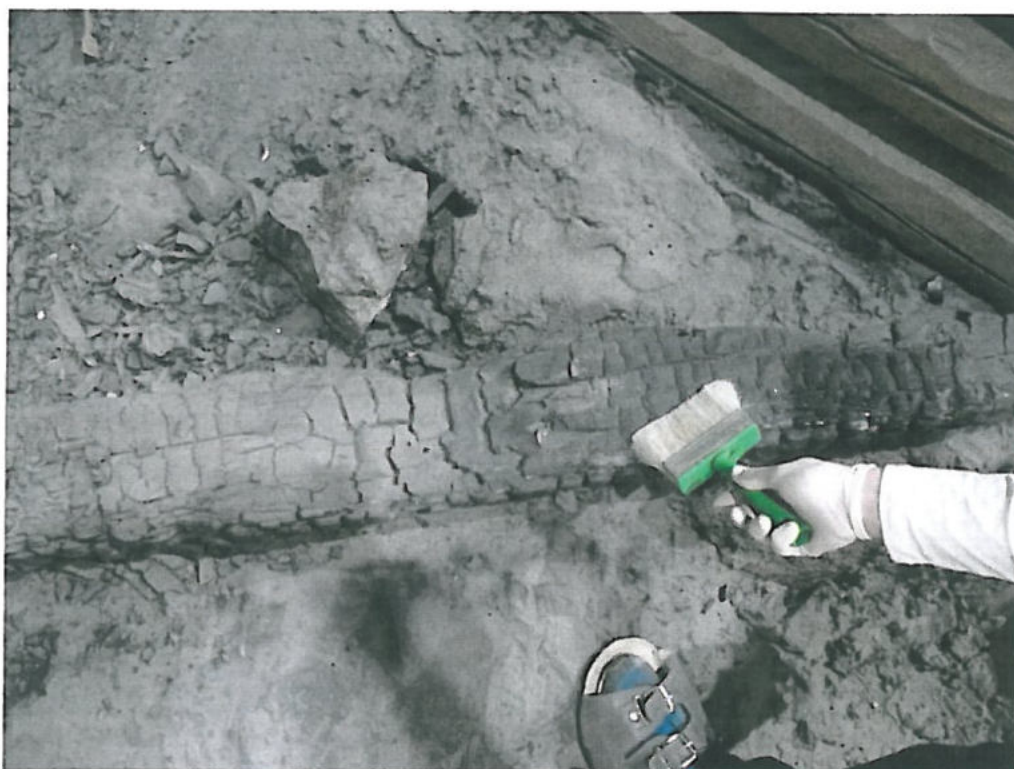
A gerendák portalanításának szakaszai: baloldali rész: átvételi állapot, az ecset körül: száraz portalanítási eljárással végzett munka eredménye, jobboldali részen nedves tisztítás eredménye

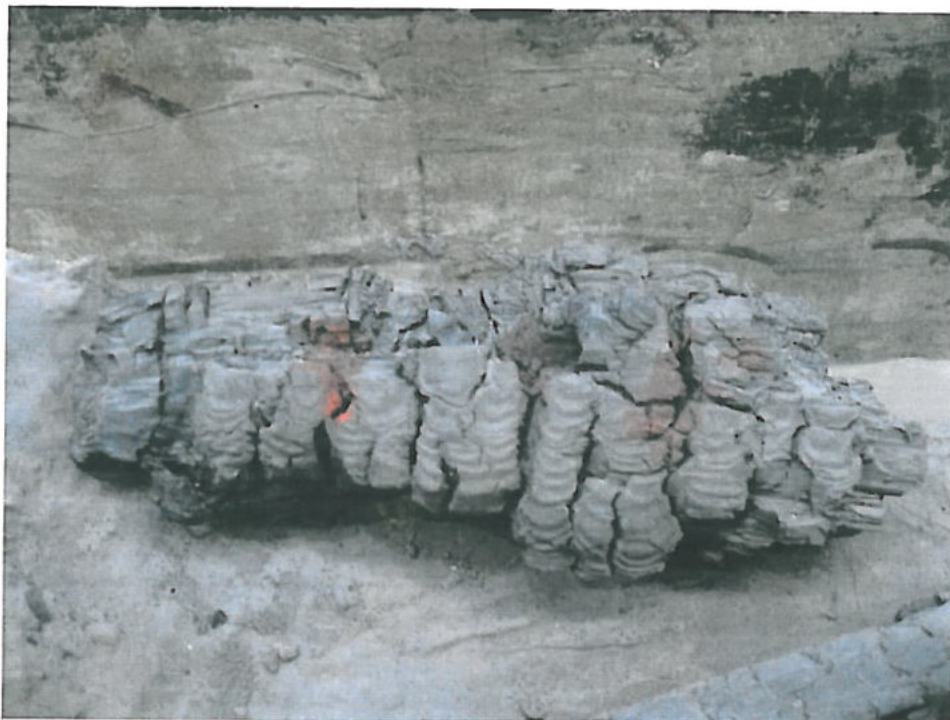
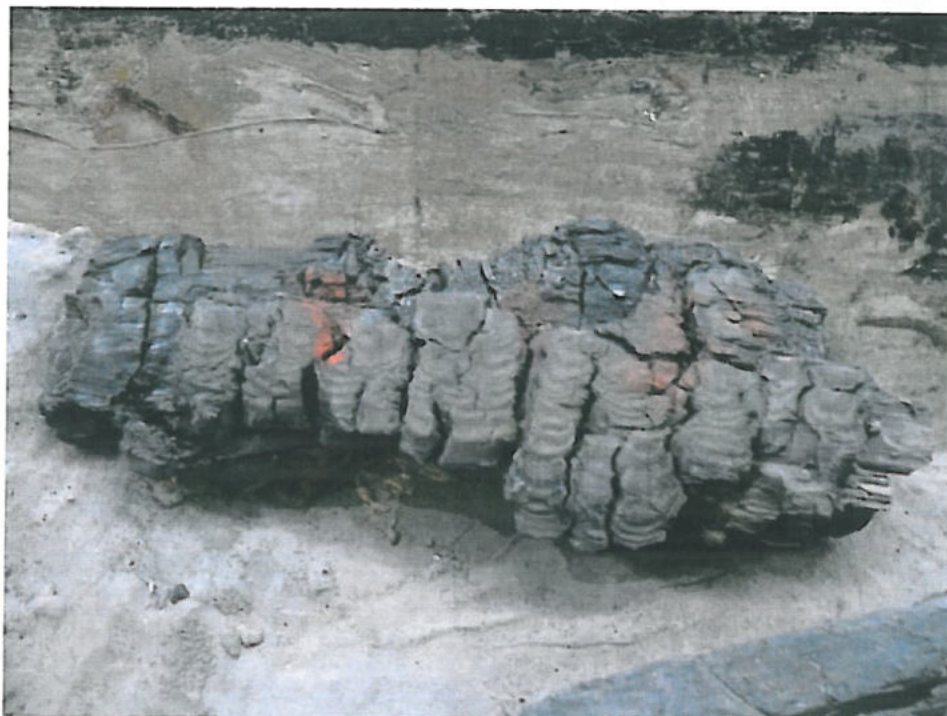
Száraz portalanítás eredménye: Átvételi állapot fent és portalanított állapot lent  
Jobban érvényesül a szenes fa mély tónusa

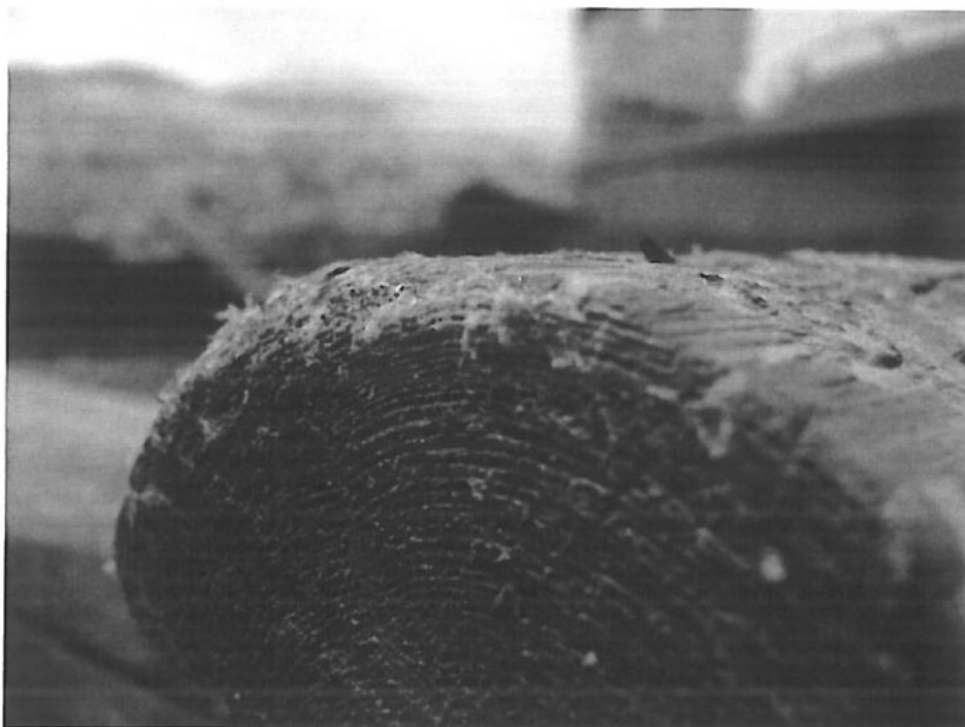
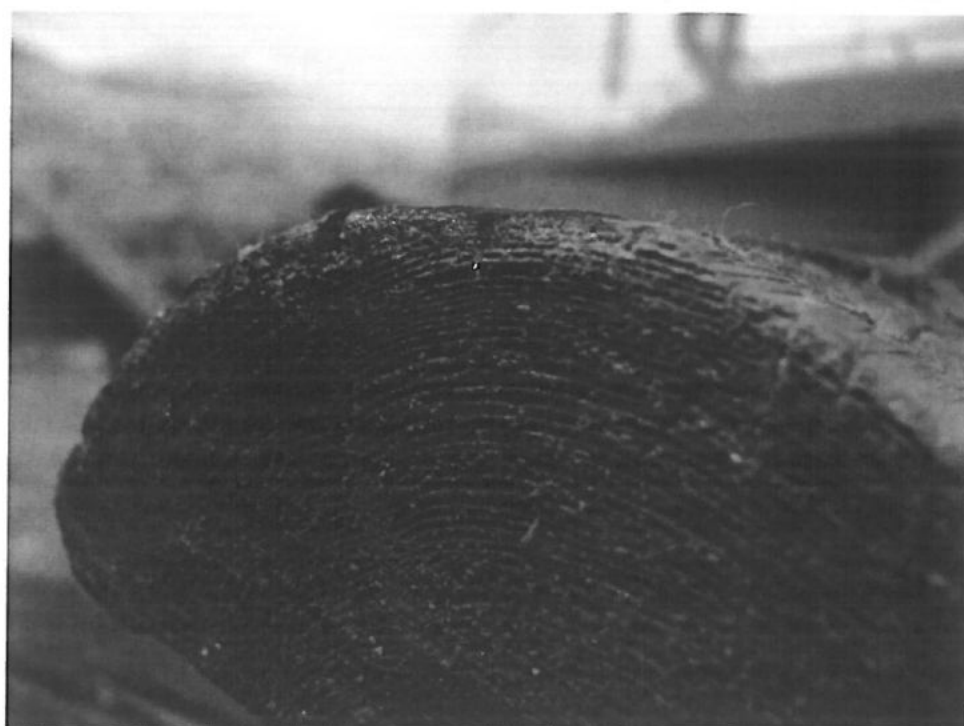
Száraz portalanítás eredménye: Fent átvételi állapot, lent szárazon portalanított állapot

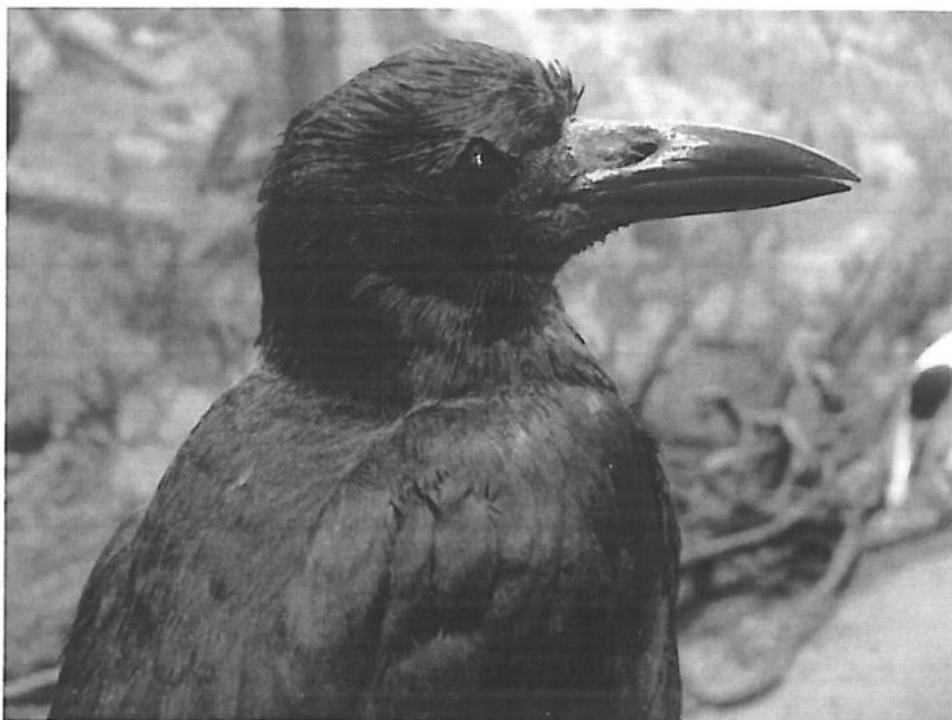
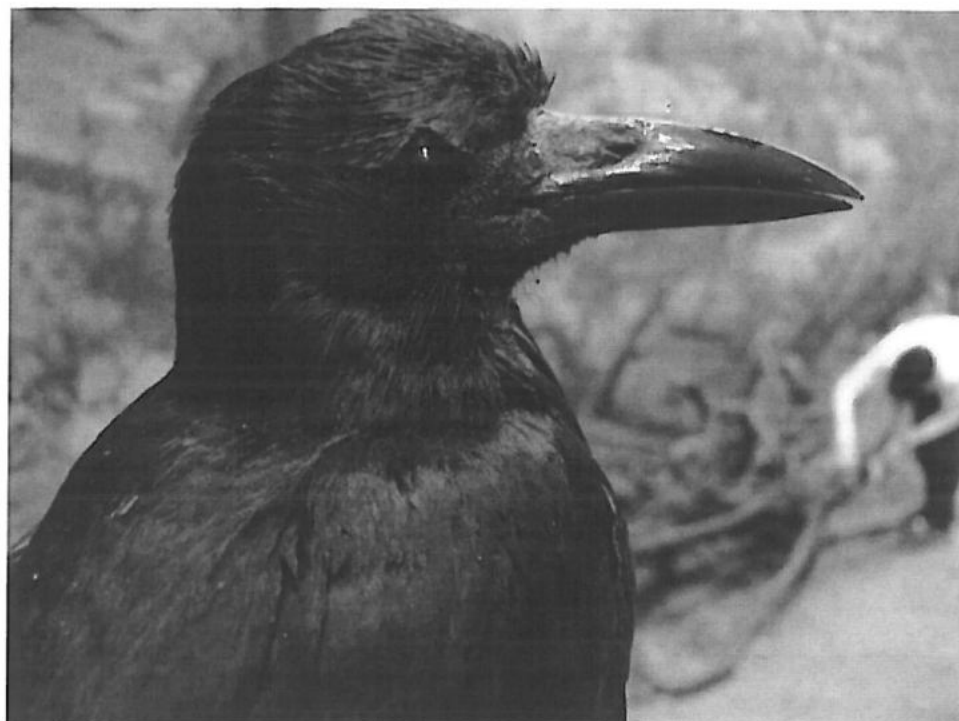
Varjú portalanítás előtt és nedves portalanítást követően

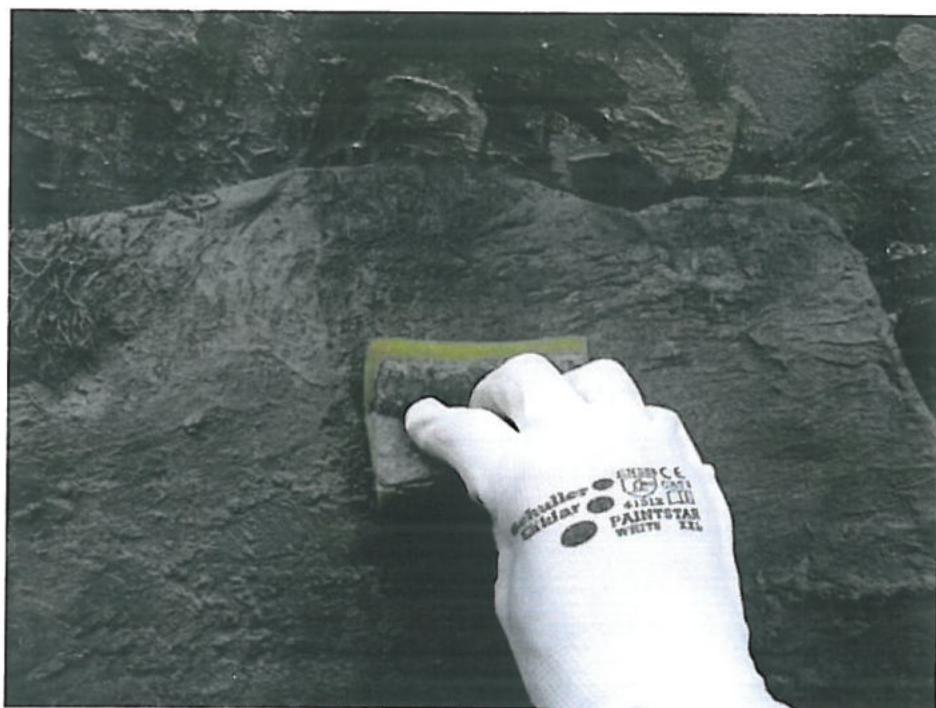
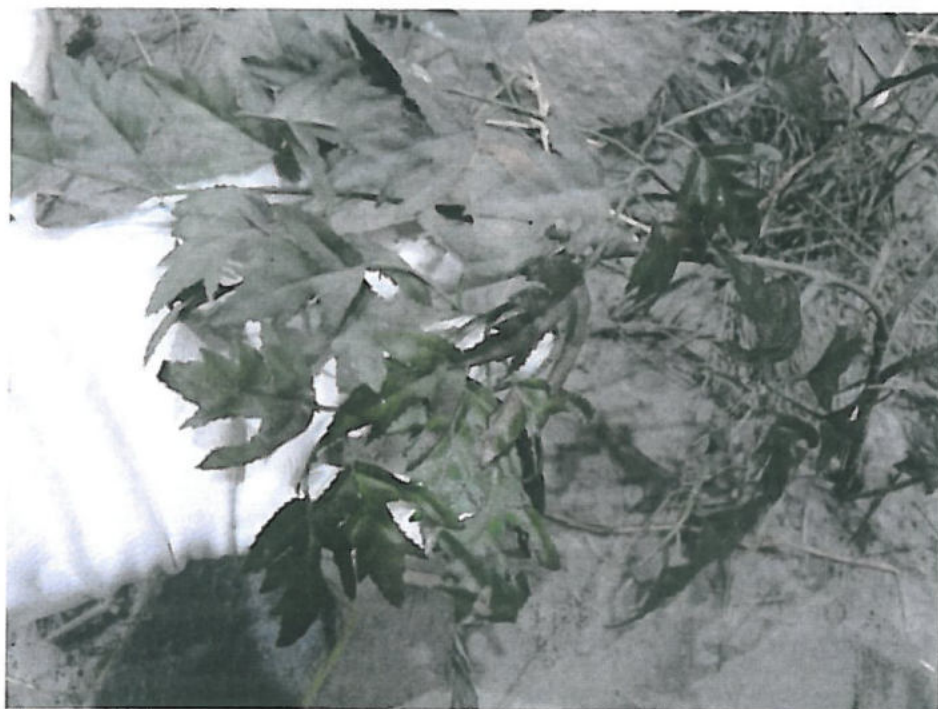
Nedves tisztítás eredményei:  
Festett terep és zöld művirág félbetisztított állapotban

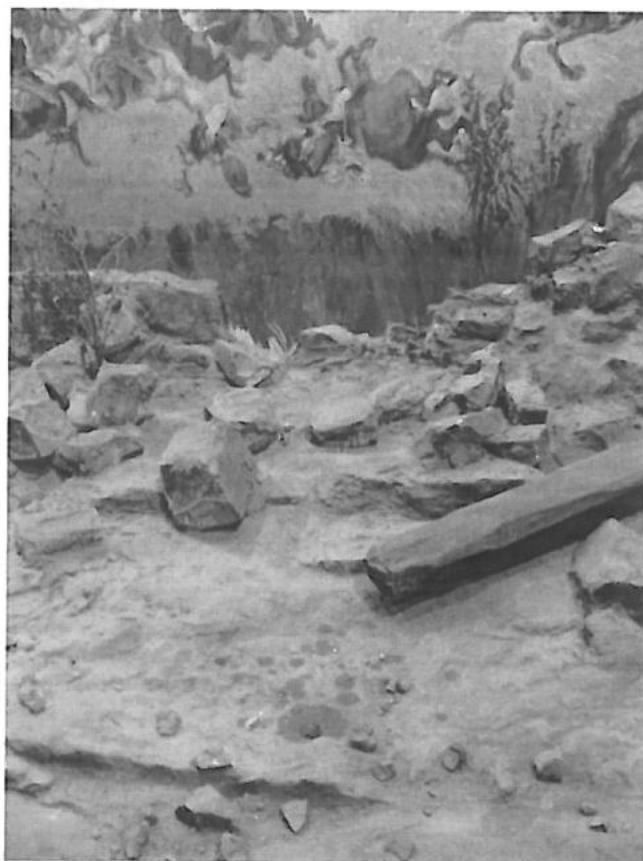
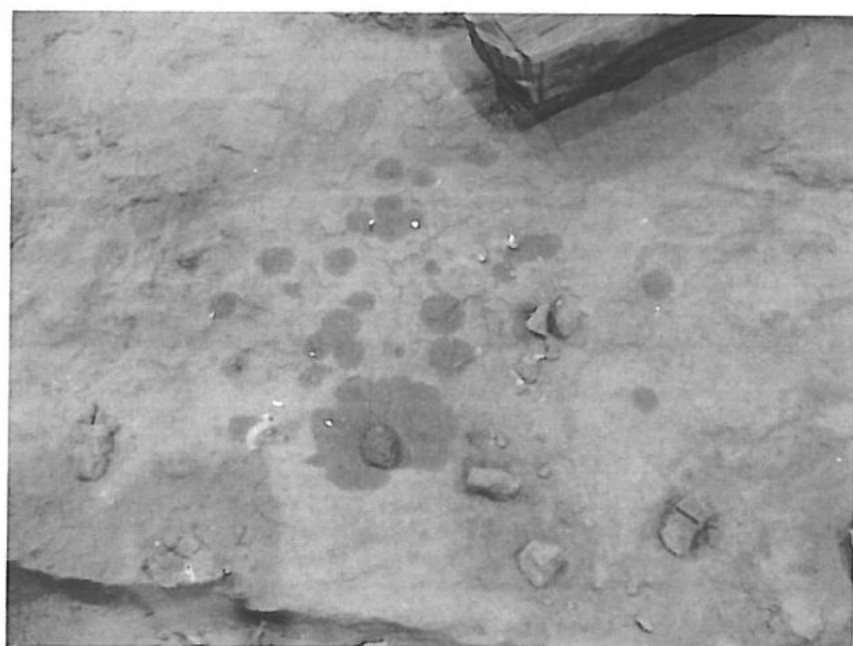
Esztétikai problémákat okoznak a gépészetből eredő folyadék csorgások. Ezeknek a helye a fényképek alapján beazonosítható. Ezeket évtizedek óta nem sikerül megszüntetni. A munka során rábukkantunk egy nagyon durva , nagy kiterjedésű rozsdás ázásnyomra a festővászon legfelső szélén. ez a látogatóktól eltakart részen van és csak gondoláról lehet megközelíteni. Ez a legutóbbi nagy restaurátori (2016-os) beavatkozás óta keletkezett. Felette egy nagy nejlon igazolja az ázás elhárításának kísérletét, az ázás nyomai pedig a diorámán is észrevehetőek. Szerencsére ezeknek megjelenése a diorámán a gyanútlan szemlélő számára belesimul a valóság-imitációba, de ez felhívja a figyelmet arra, hogy törődni kell a mennyezet beázásával és a gépészet hibáival.

Friss csepegésnyomok a diorámán  
A csepegés helye beazonosítható a felső kép alapján

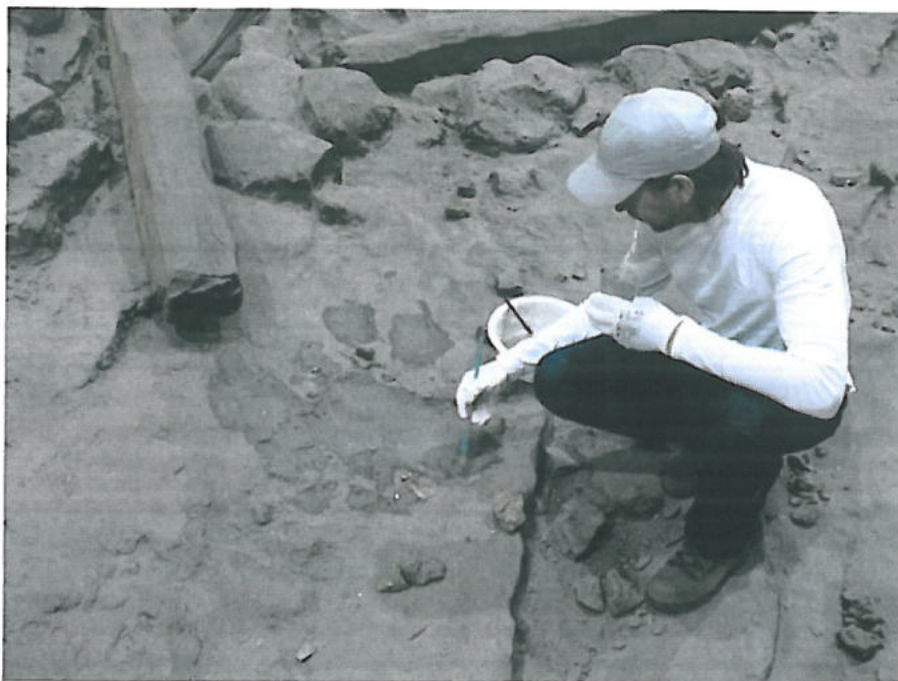
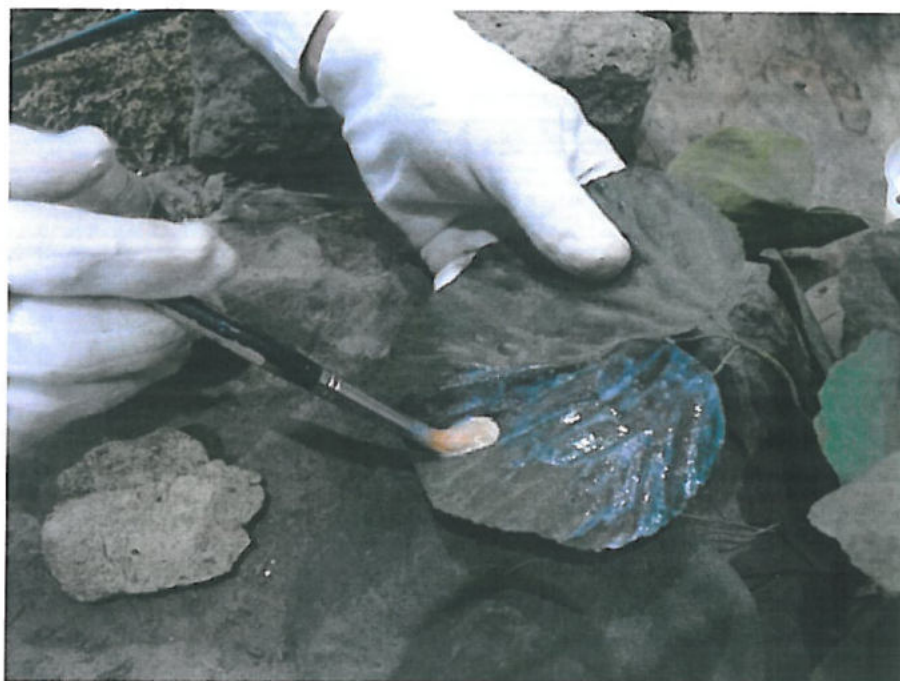
A talajon több helyen régi -és folyamatban lévő ázások nyomai rajzolódnak ki. A folyamatban lévő ázás a gépészetből ered, olajos víz formájában csepegve. Ezeket a helyeket a nedvesség átítatja a festett felületet és a gipszes, szulfátos alapról sókat visz oldatba, melyek a párolgással a felszínre jutva peremes elszíneződéseket eredményeznek. Ezeket foltokat a talajhoz illeszkedő retussal lehetett enyhíteni. Eltüntetni azért nehéz, mert a vízben oldódó sók a festéskor ismét oldatba mennek és száradáskor kikristályosodva elváltoztatják a színeket és tónusokat.

A csepegés okozta elszíneződések retussal történő eltünttetése  
Lenti képen a tó körüli növények színének lakkal történő élénkítése

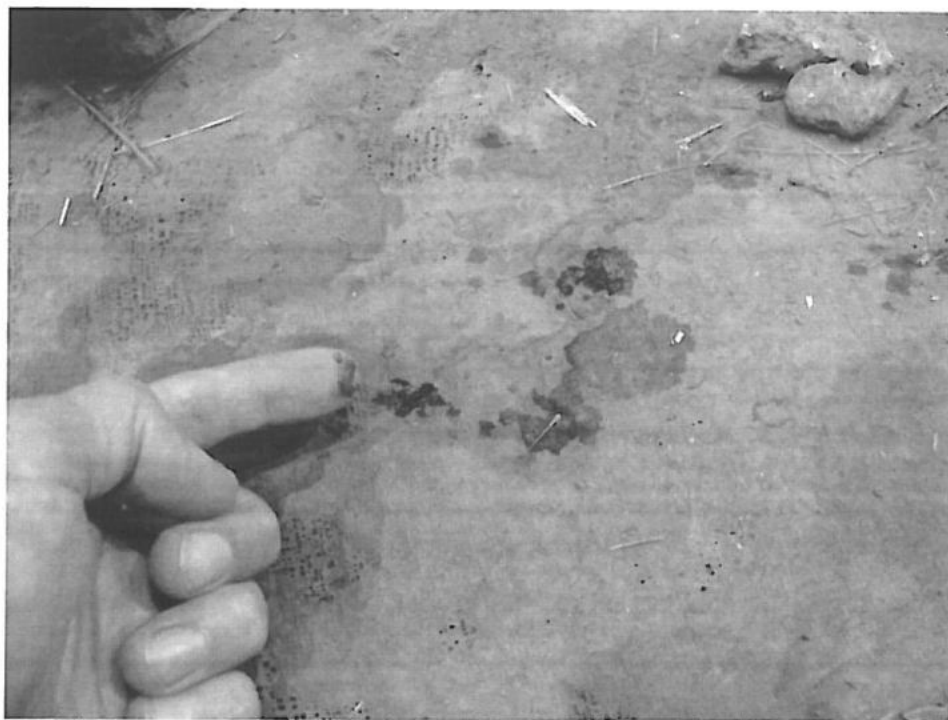
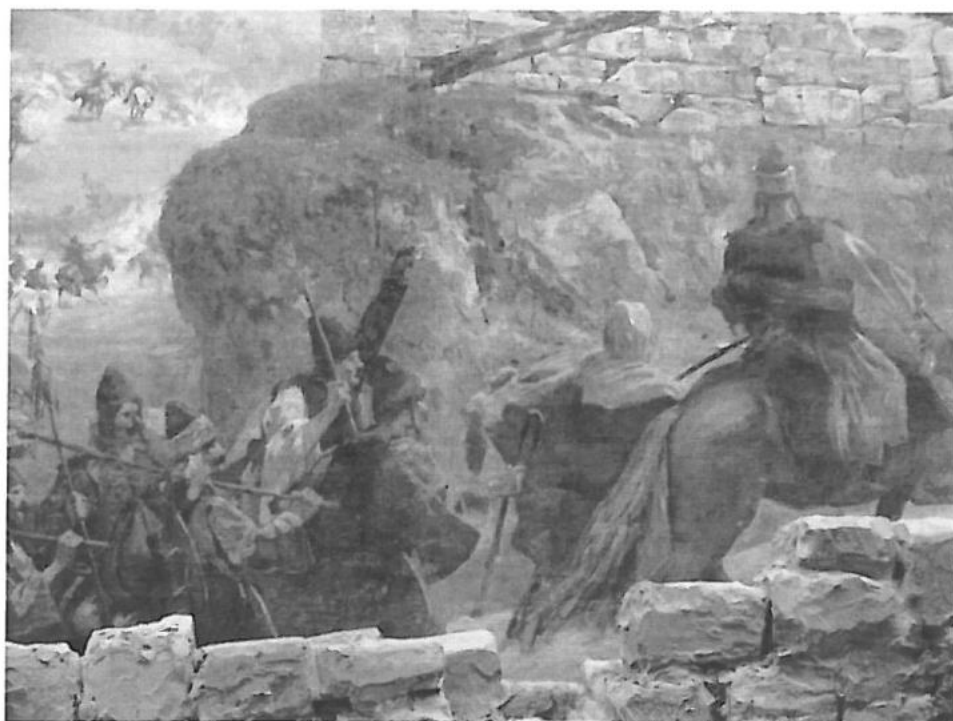
A mennyezeti gépészetből származó friss olajos, nedves csepegés a diorámán  
Helyét az alsó festmény alapján lehet beazonosítani

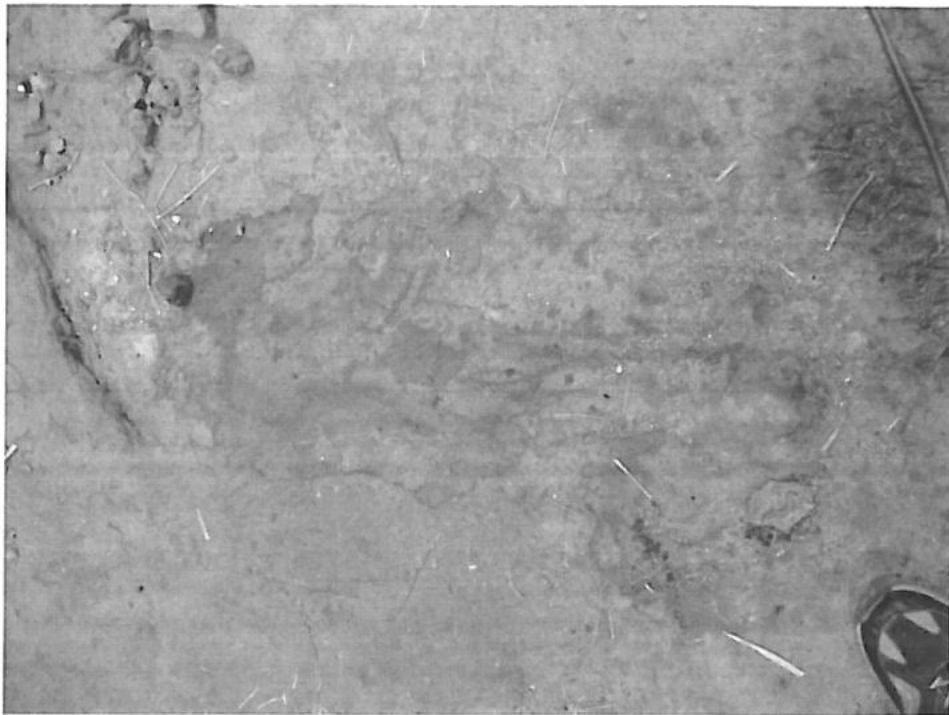
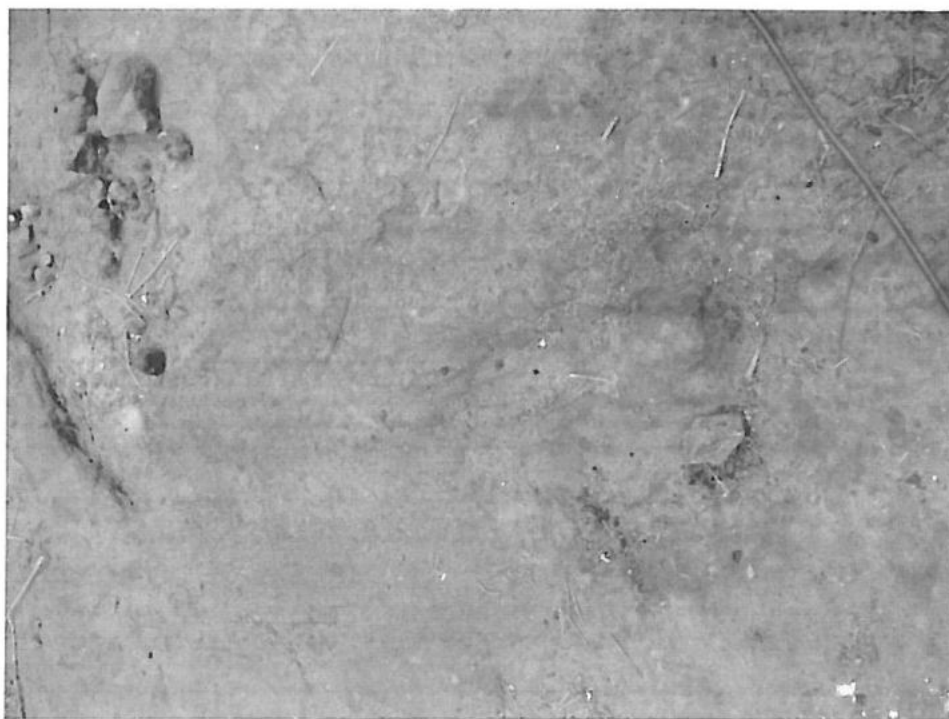
Régi beázás nyoma retusálás előtt és utána

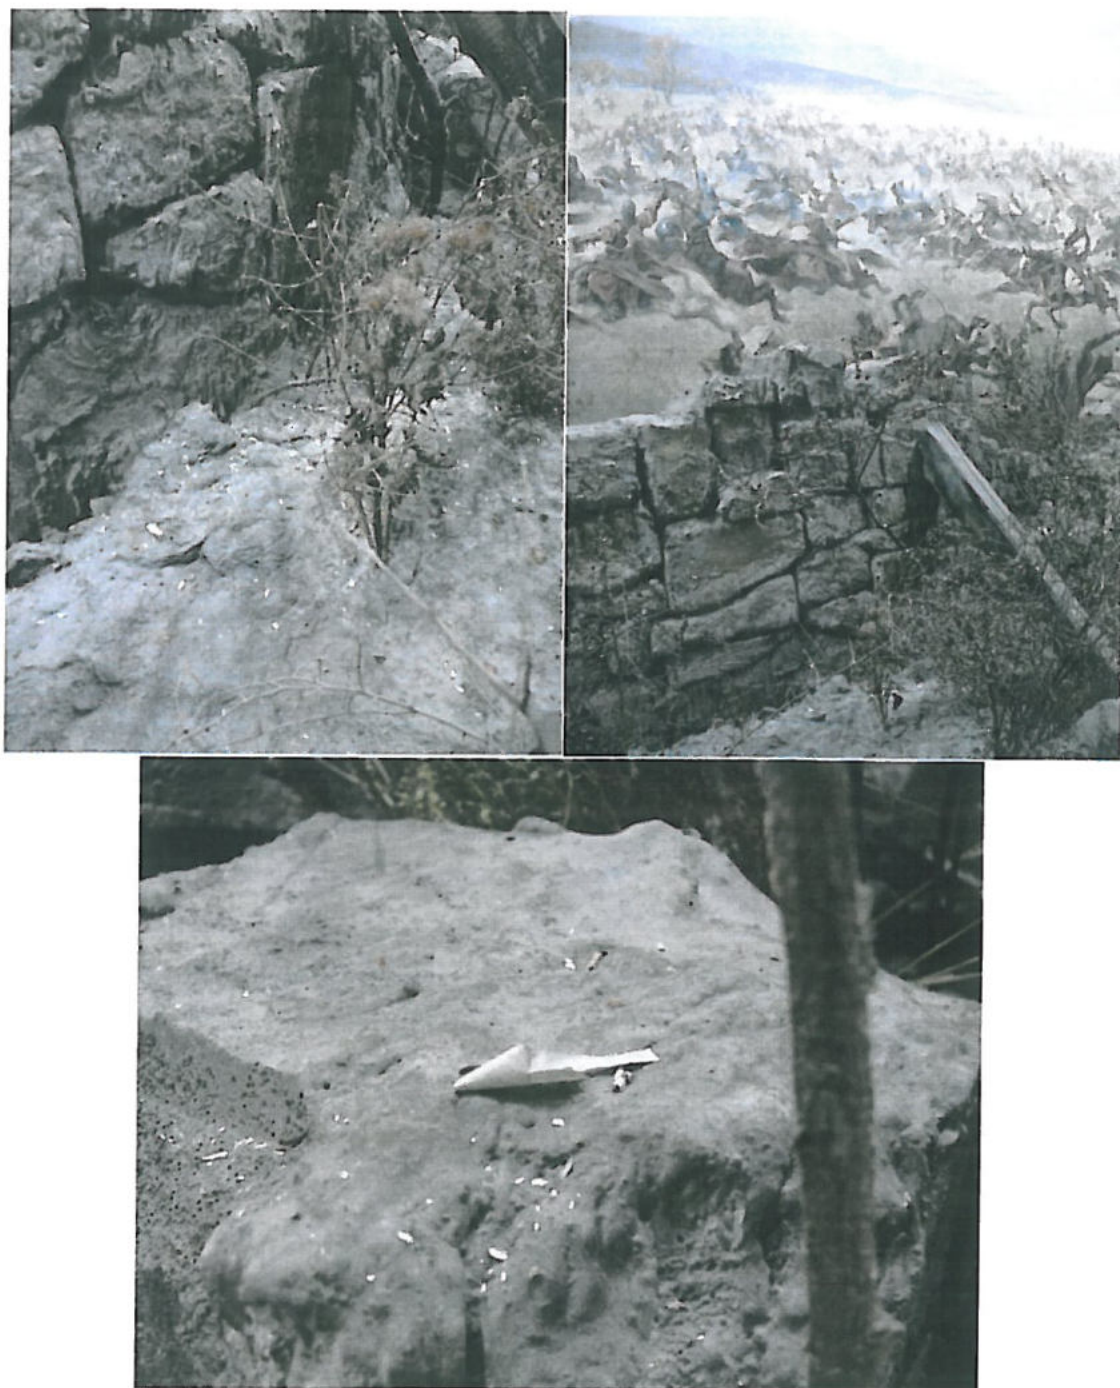
Szintén a mennyezeti gépészetből eredően megtalálhatók a dioráma egyes részein vékony műanyag festék szilánkok, töredékek amelyek négyzetméternyi területen elszórva beborítják a talajt és a növényzetet. Ezek lámpatestek előregedett és pergő bevonatrétegeihez hasonlítanak. A fényképek alapján ezeknek a helye is beazonosítható.

A mennyezetről lehullott fehér szilánkok egyik fellelt területe  
A felső képeken a szennyezett terület helye és kiterjedése, lent pedig a szilánkok közeli képe látható

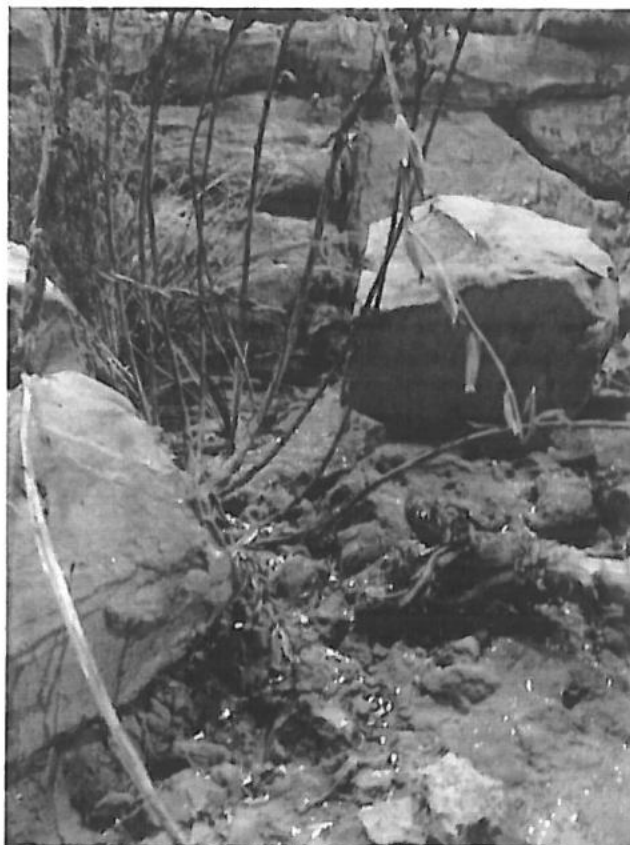
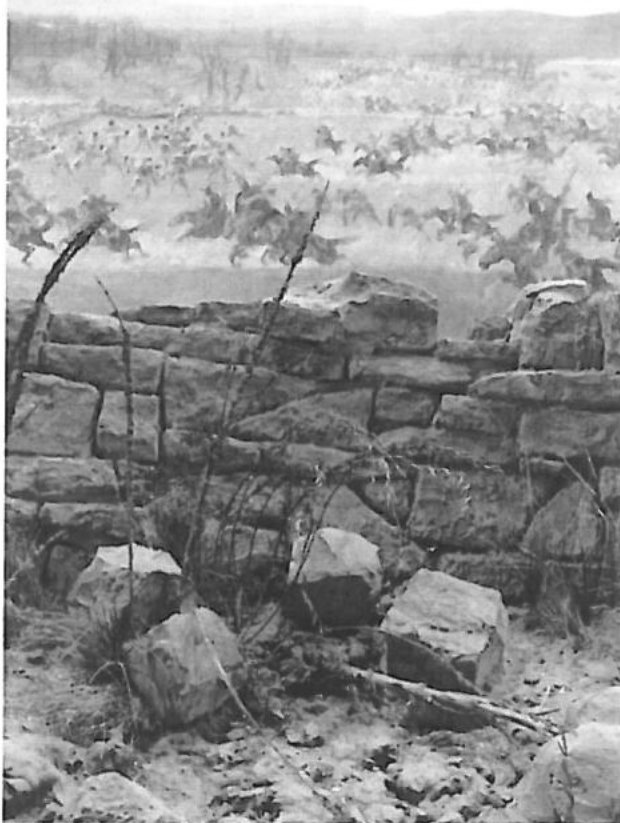
Szintén a csatajelenet rész előtt de az előzőtől eltérő helyen mutatkozó mennyezetről lehullott fehér törmelék közeli képe -fent és a helyét mutató kép -lent

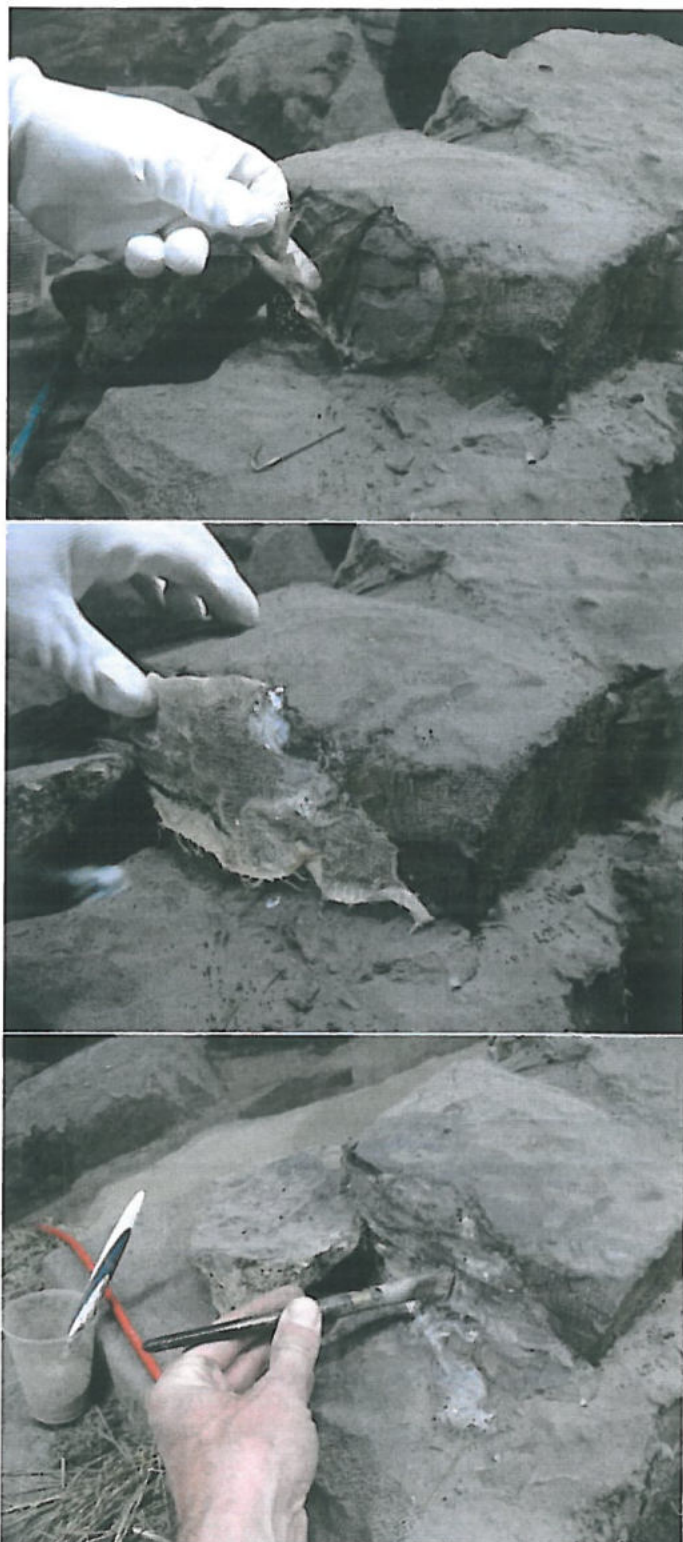
A mesterségesen kialakított talaj imitáció rendszerint poliuretán hab, habbeton téglák és gipsz alapokra ragasztott gézszövetből készült. Erre került aztán egy festett réteg amely illeszkedik a festmény színeihez. A felső gézborítás sok helyen felszakadozott, elvált az alaptól, néhol kisebb darabok is kiszakadtak belőle. Ezeket a helyeket a felszakadt gézt visszarakasztani, ahol pedig hiány mutatkozott, ott pótolni volt szükséges.

Terepen felszakadt gézfelület pótlása és esztétikai helyreállítása

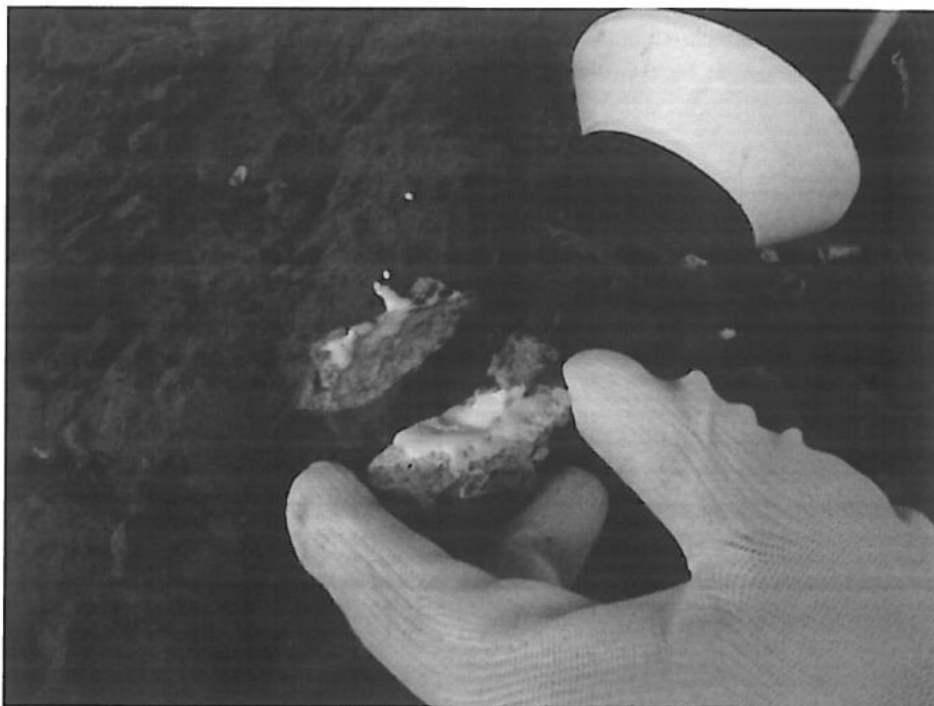
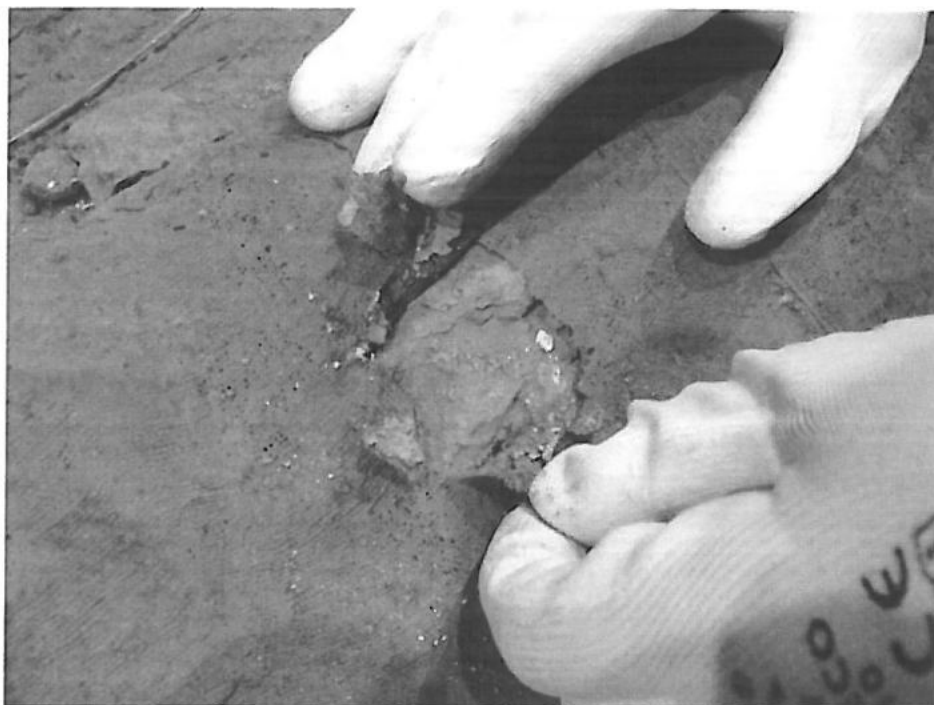
Sérült terepen végzett munkálatok

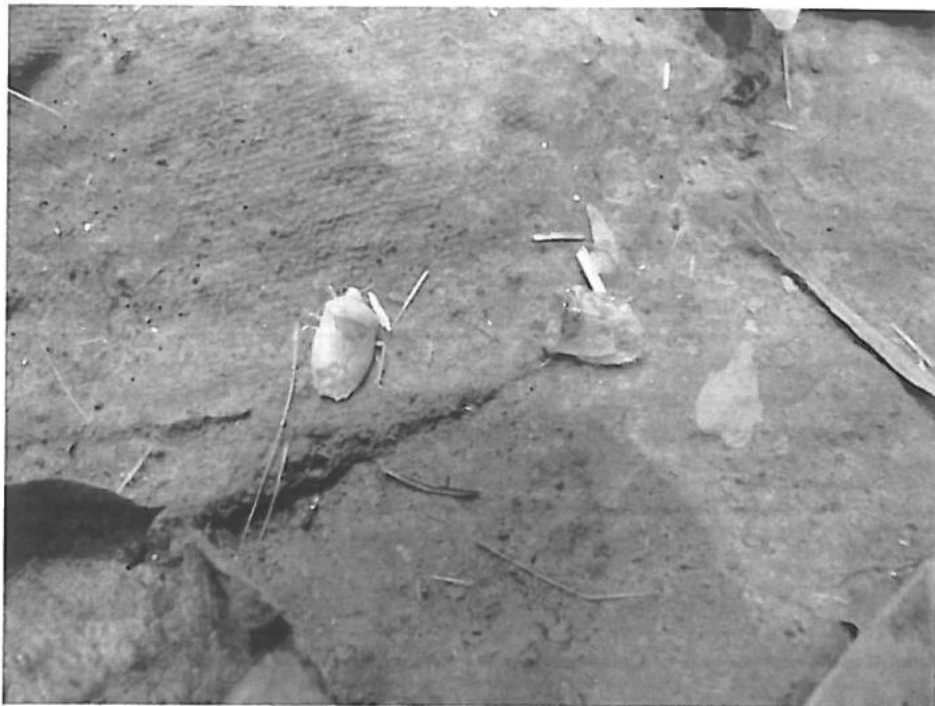
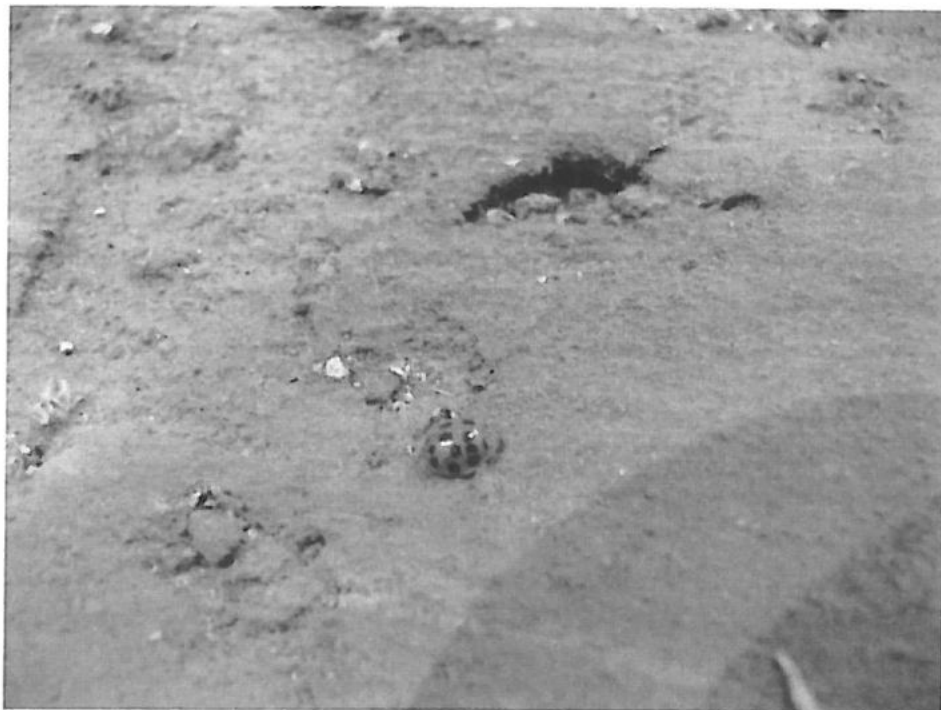
A rovarkárosítók a növényi származékú tereptárgyakra és a terepen elhelyezkedő két fekete birkabőrre jelenthetnek veszélyt. Utóbbiak cseréje a molyok károsítása miatt indokolt lenne. A felszínen található még rengeteg poloska maradvány, pókok és egyéb rovarok. Ezek valószínűleg a dioráma alatt raktározott és főleg a nyári időszakban cserélődő gyapjő, bőr és egyéb tárgyakkal kerülnek a műtárgy közelébe. Fontos lenne abban az időszakban különös odafigyeléssel kihelyezni a rovar és molycsapdákat. Ezekből a csapdákból restaurálás ideje alatt elegendő számban találtunk frissen kihelyezve.

Rovarmaradványok a diorámán -poloska igen nagy számban található

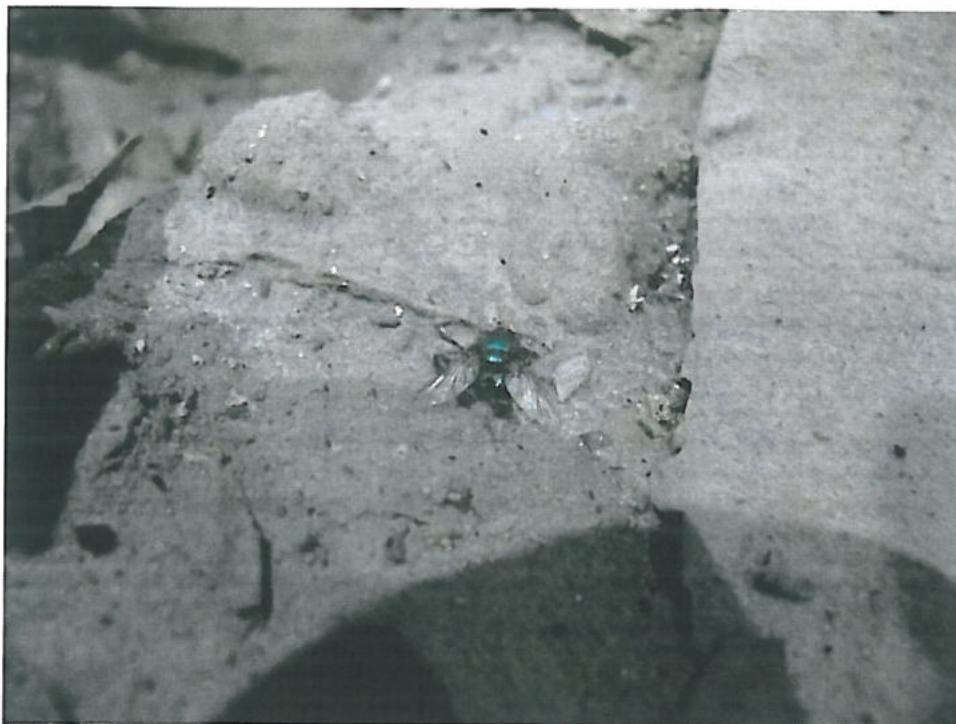
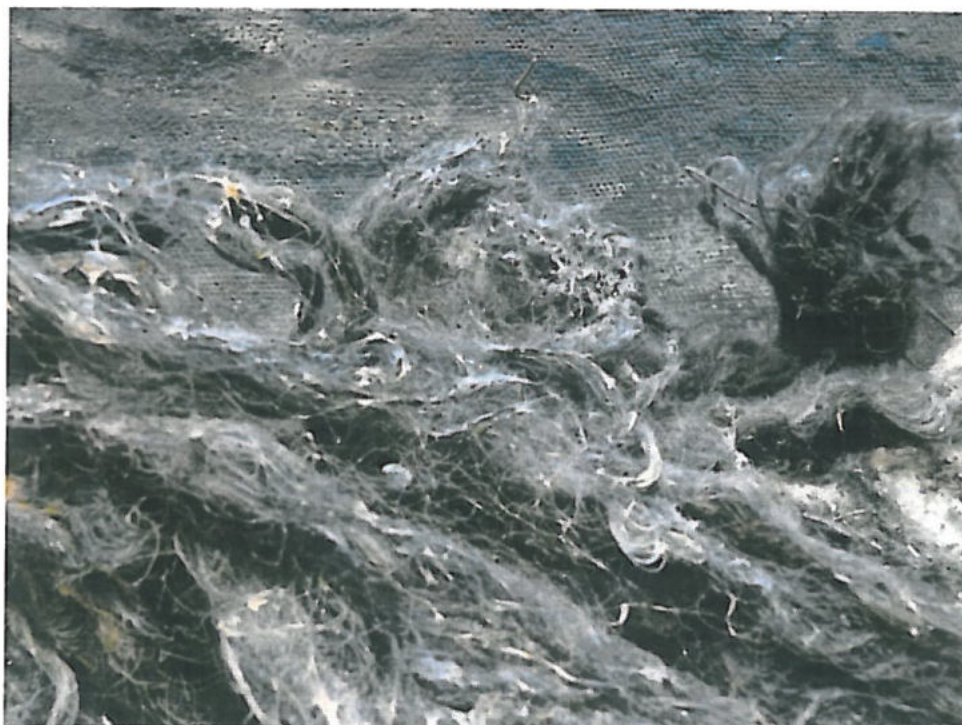
Húslégy és a molyok által pusztulásnak indított birkabőr

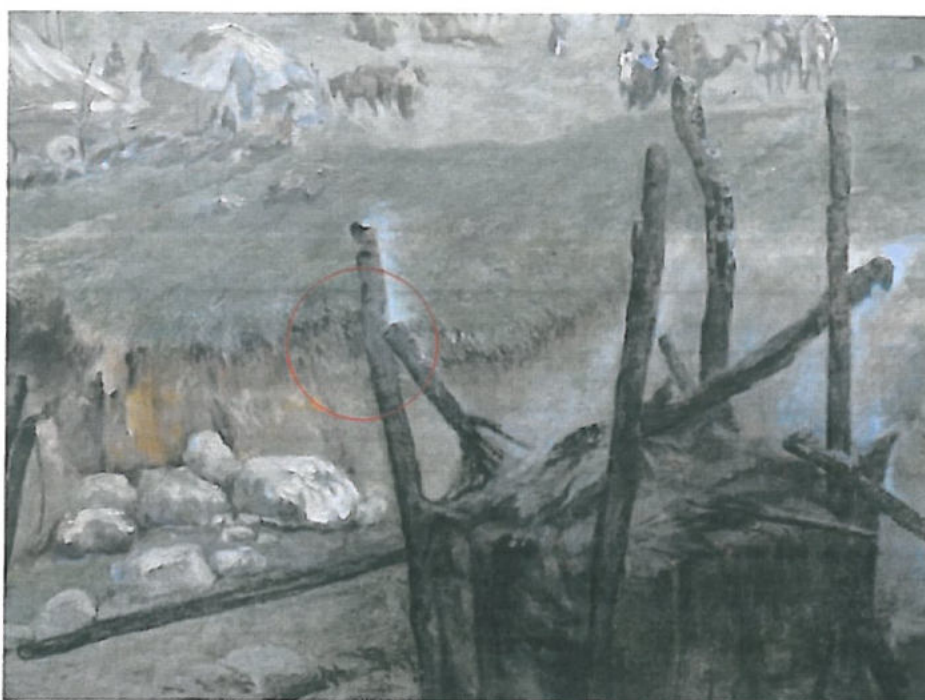
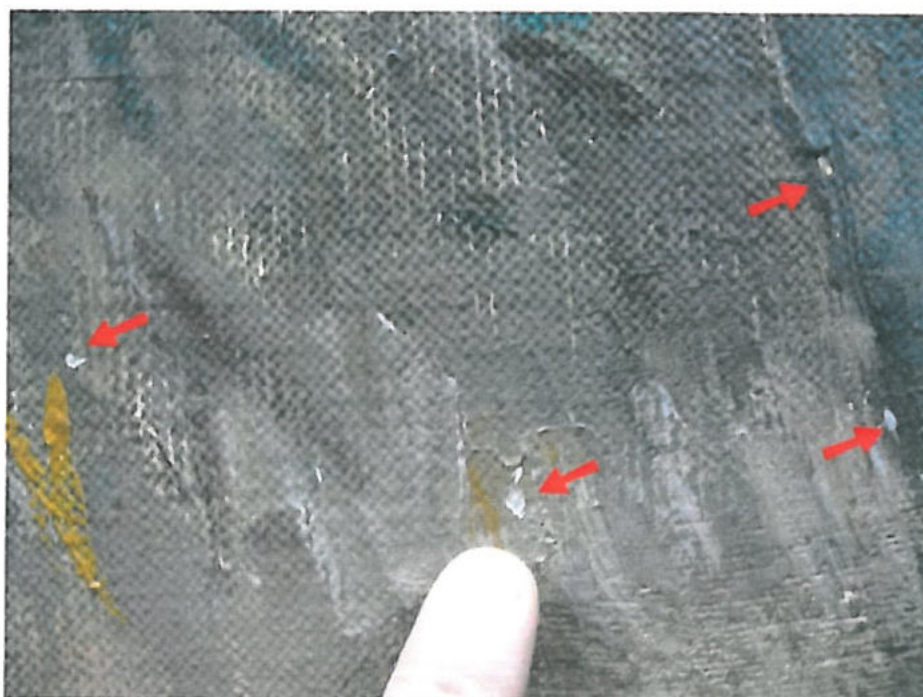
**1. Kipergések, festékhiányok:** Jellemzően az eredeti festményrészekben (nem a kiegészített rekonstrukciós területeken) fordul elő, hogy a vászon hányatott sorsa következtében morzsalékosan kipergett festékszigetek közül a kisebbeket, vagy olyanokat melyek nem ugrottak ki zavaróan a festett környezetből, nem tömítettek és nem retusáltak ki az 1995-ben történt restaurálás során.

Kisebb tömítés nélkül maradt kipergések a festményen -az érintett terület nagyobb képkivágatban és közlelről fényképezve. A javításuk folyamata lejjebb látható
