## SZAKMAI BESZÁMOLÓ

a Nemzeti Kulturális Alap támogatásával megvalósult 209111/00065 pályázati azonosítószámú „Feszty-körkép restaurálására az Ópusztaszeri Nemzeti Történeti Emlékpark számára” tárgyú projekthez kapcsolódóan

## RESTAURÁTORI DOKUMENTÁCIÓ

Karbantartó restaurálási beavatkozások Feszty Árpád: A Magyarok Bejövetele c. műalkotásán – a körképen és a diorámán

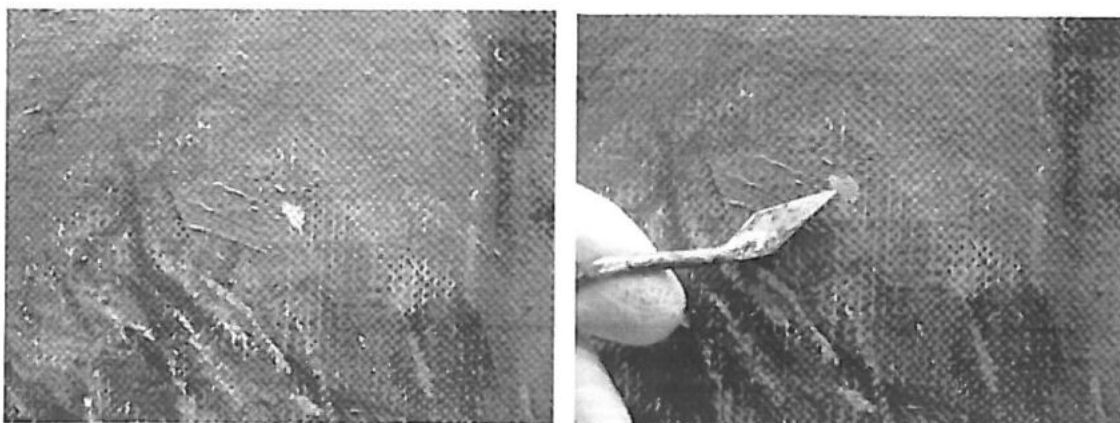
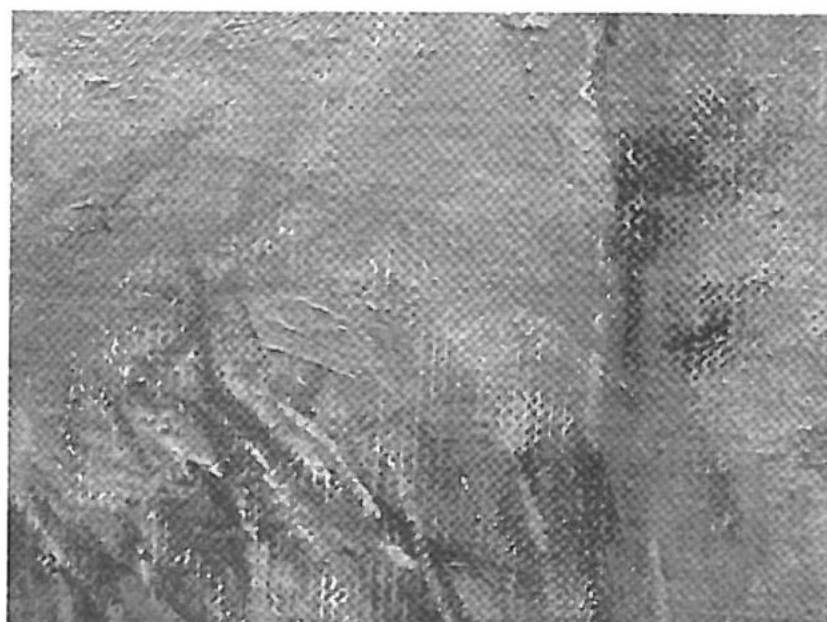
Kipergett festéksziget tömítése és a retussal helyreállított felület

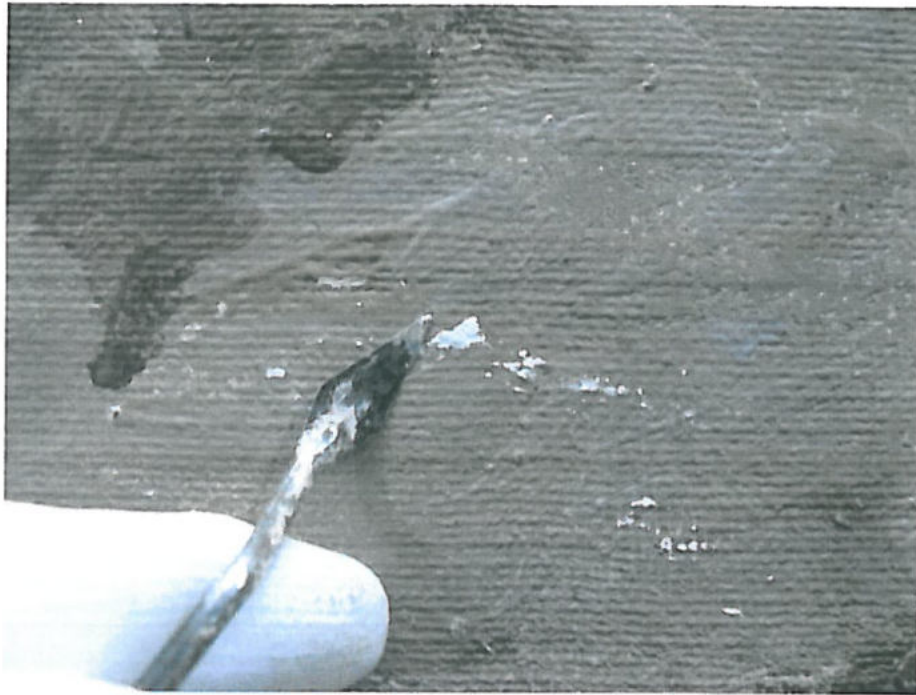
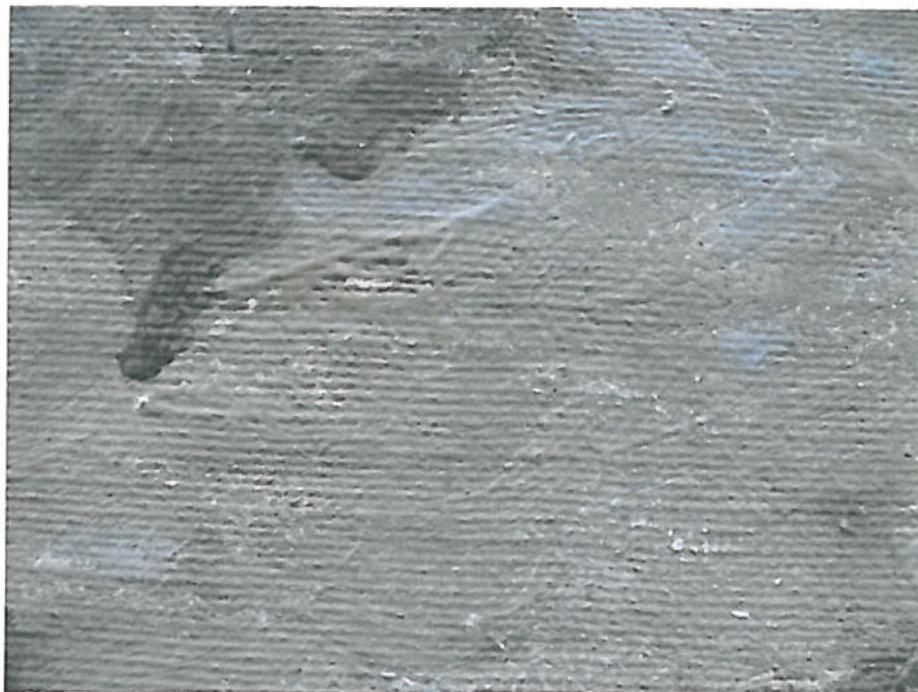
Festékhányok tömítése és retusálása

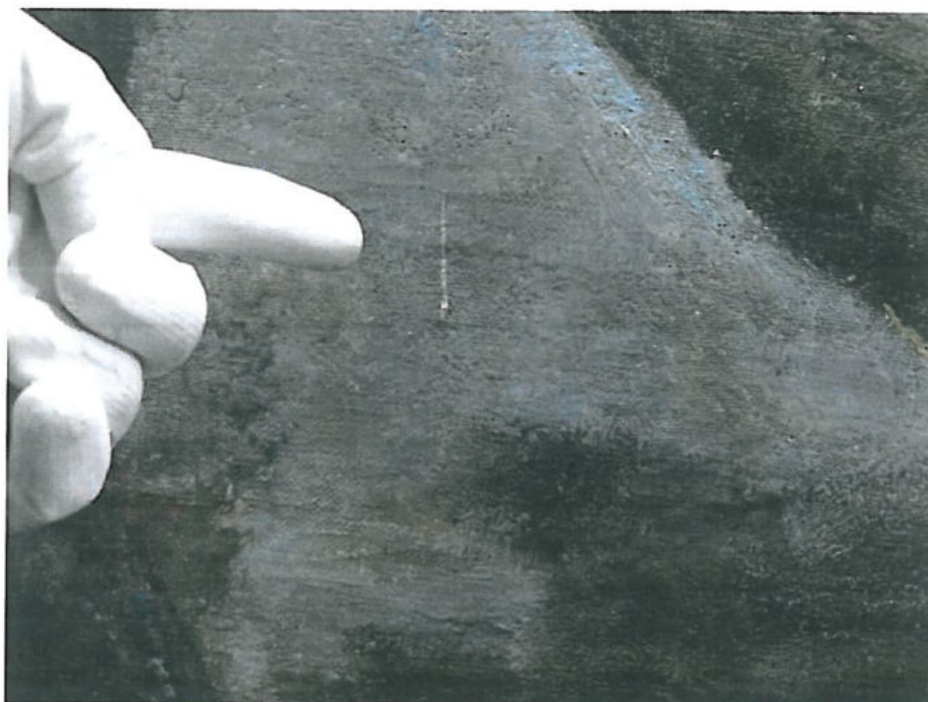
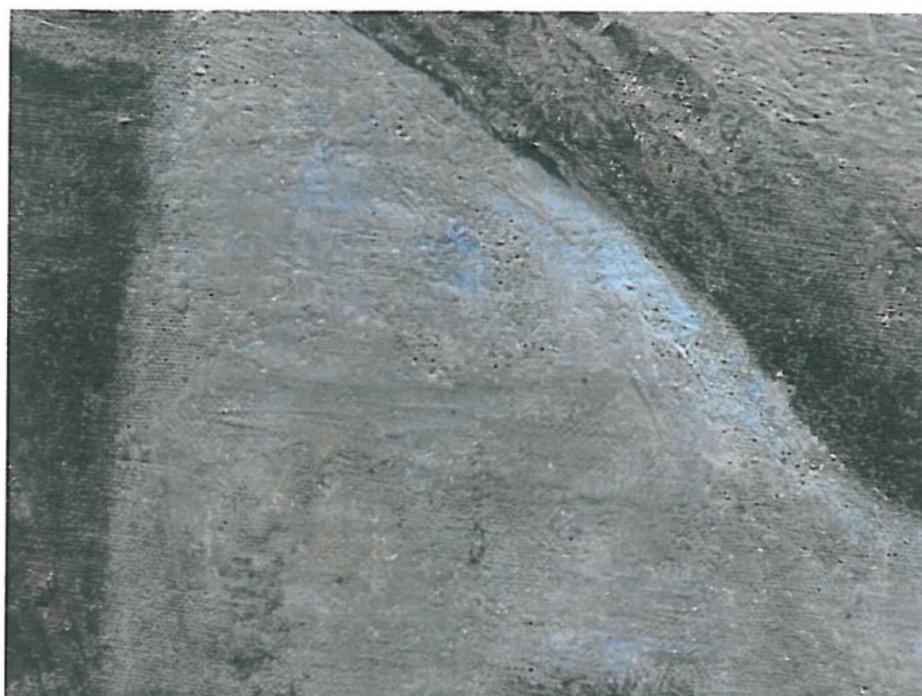
**3. Idegen területre csepegett festék:** Az 1995-ben befejezett restaurálás során nagy felületeket terítettek be rekonstrukciós festéssel és retussal. Eközben lecsoroghatott, csepeghetett a festék idegen területre, akár eredeti részekre is.

Régebbi retushoz használt festék csorgásnyoma és eltüntetése retussal

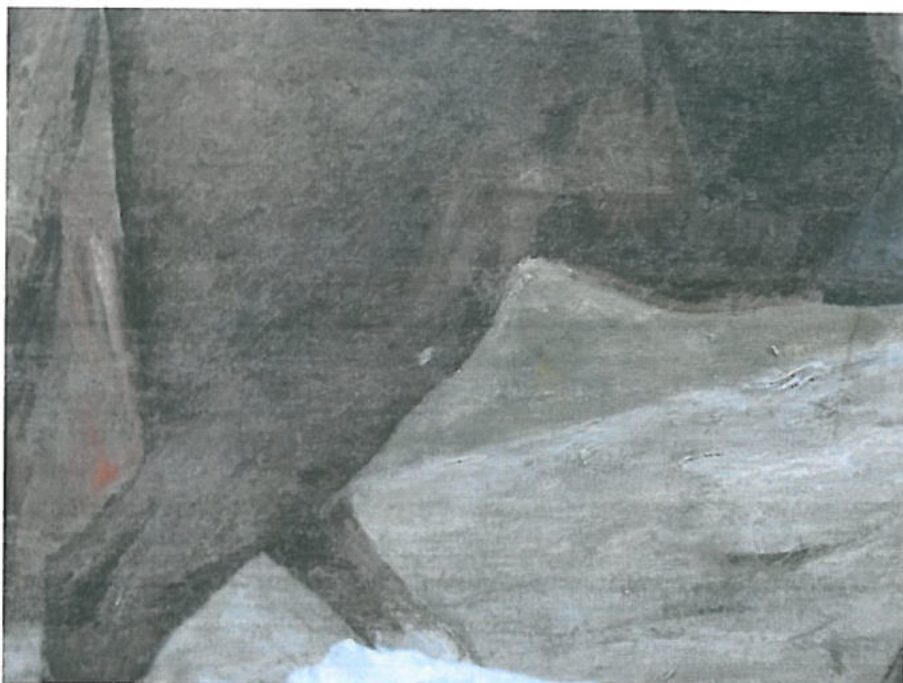
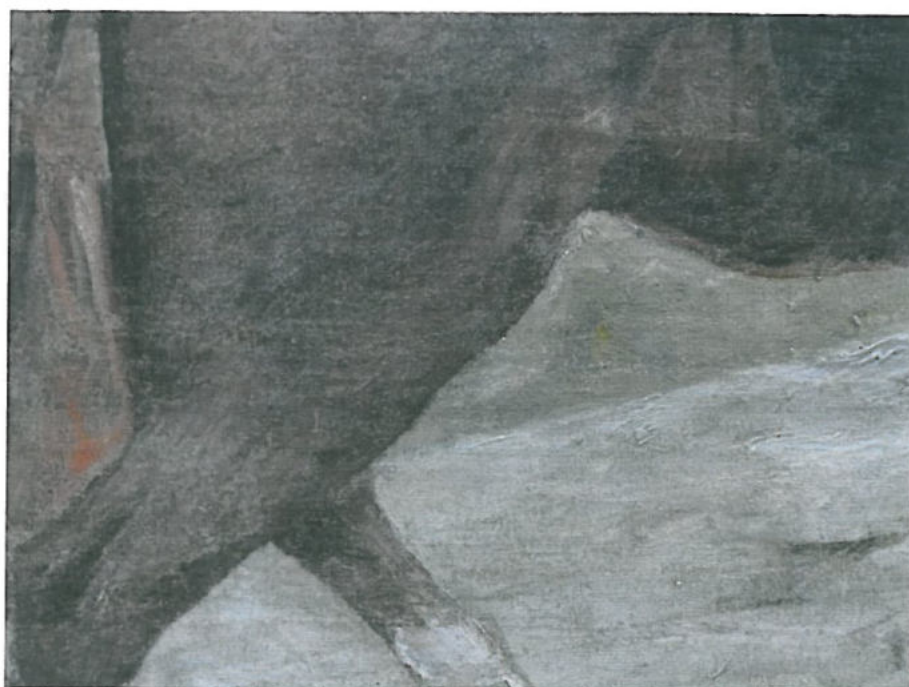
Festékhány és retussal való javítása

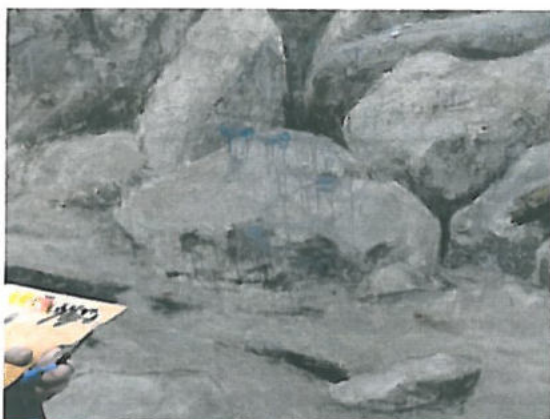
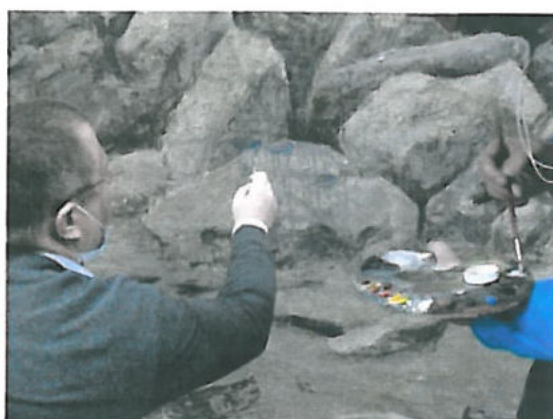
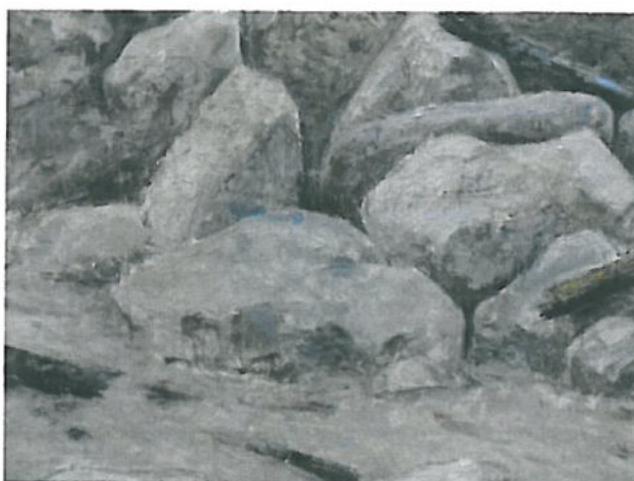
Rekonstrukcióként megfestett területen meghagyott festékpacák és csorgások nyomainak retussal történő javítása

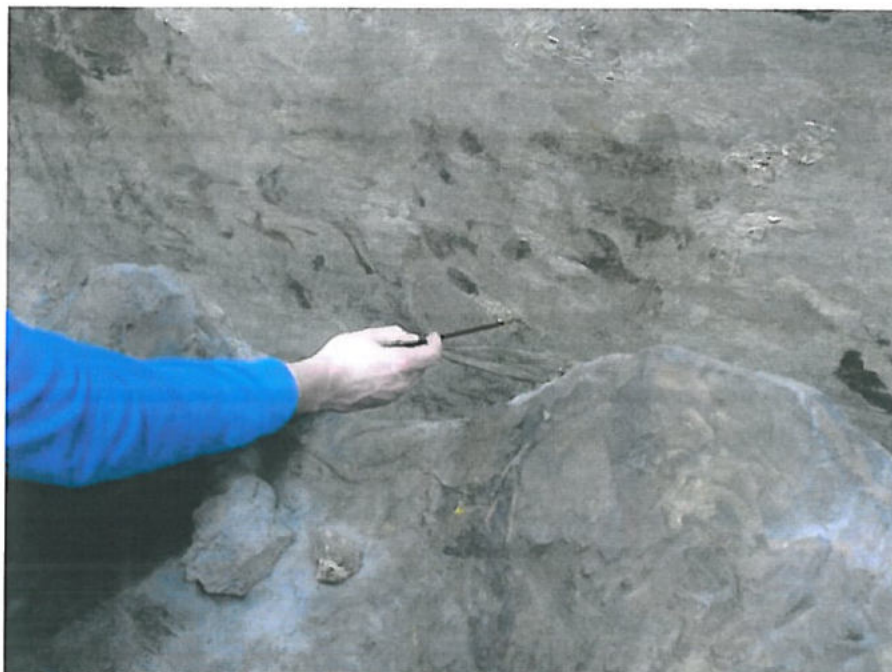
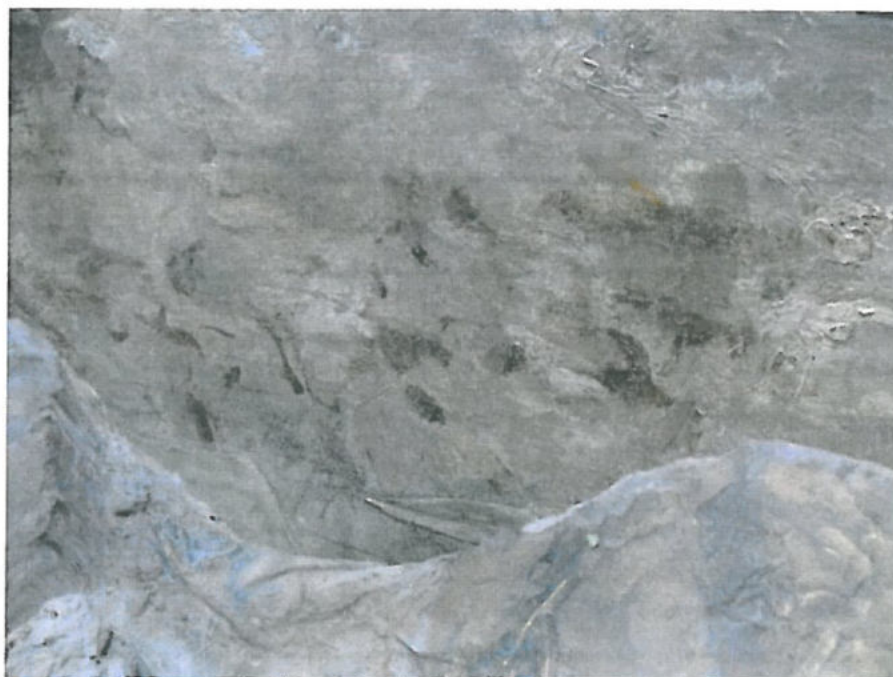
Retuszkorrekció a dioráma és a festmény találkozásánál

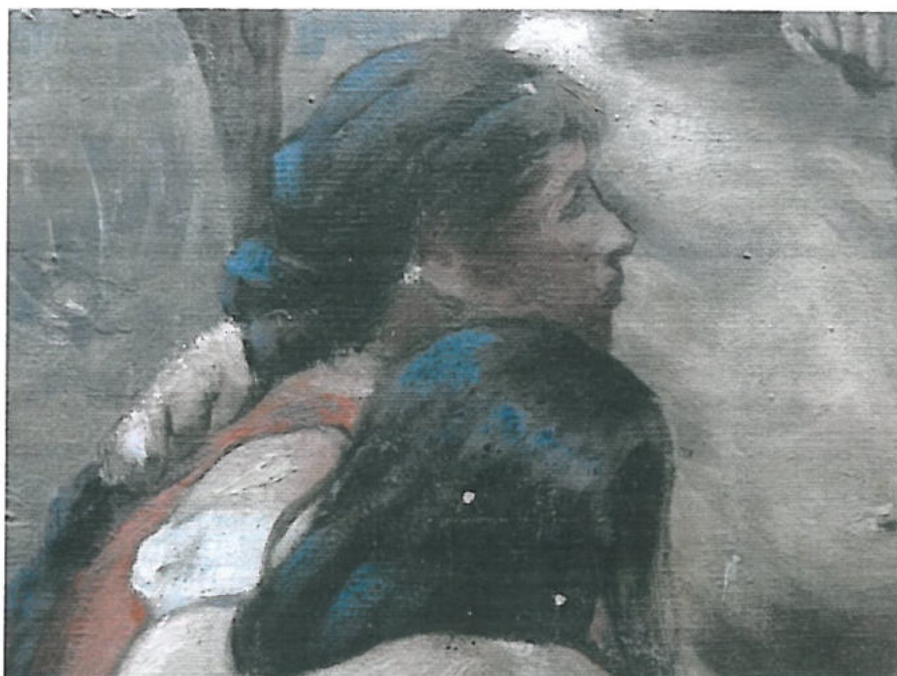
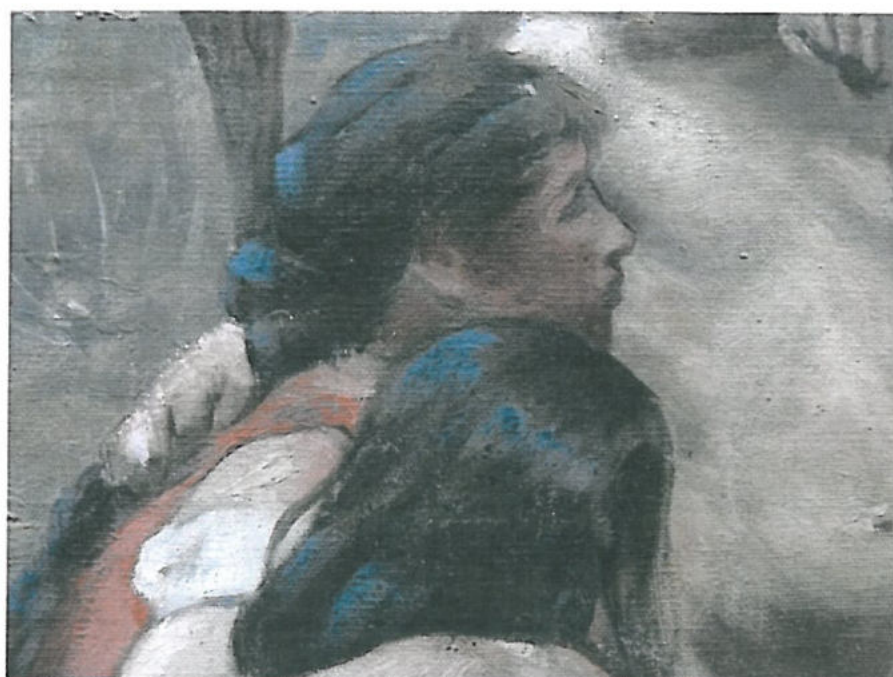
Korábbi restaurálásnál kimaradt retusok pótlása

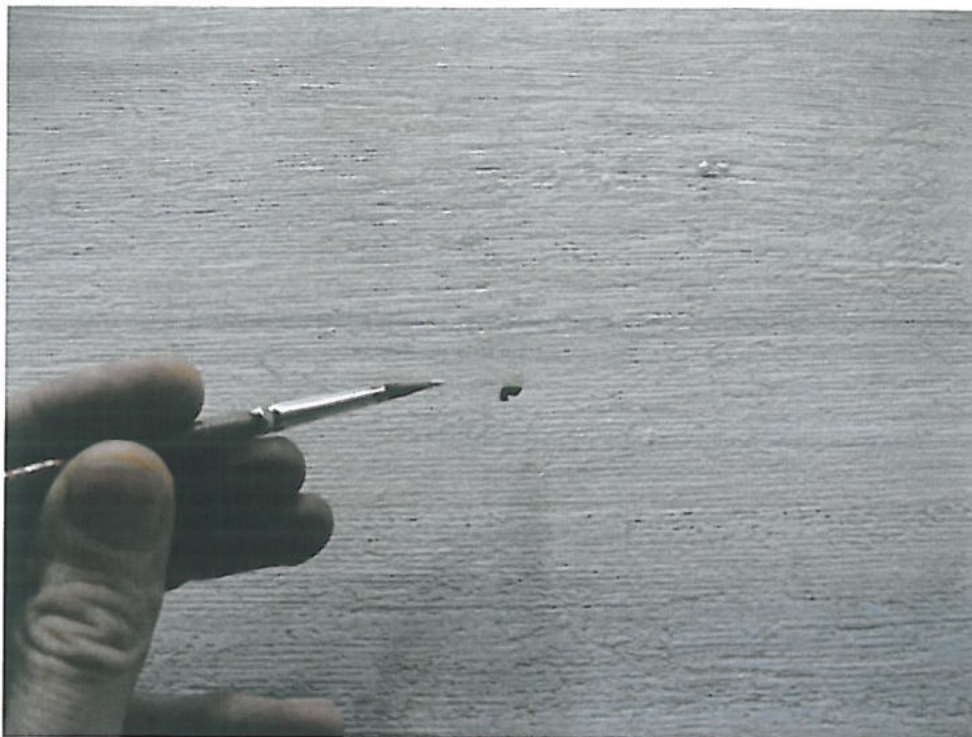
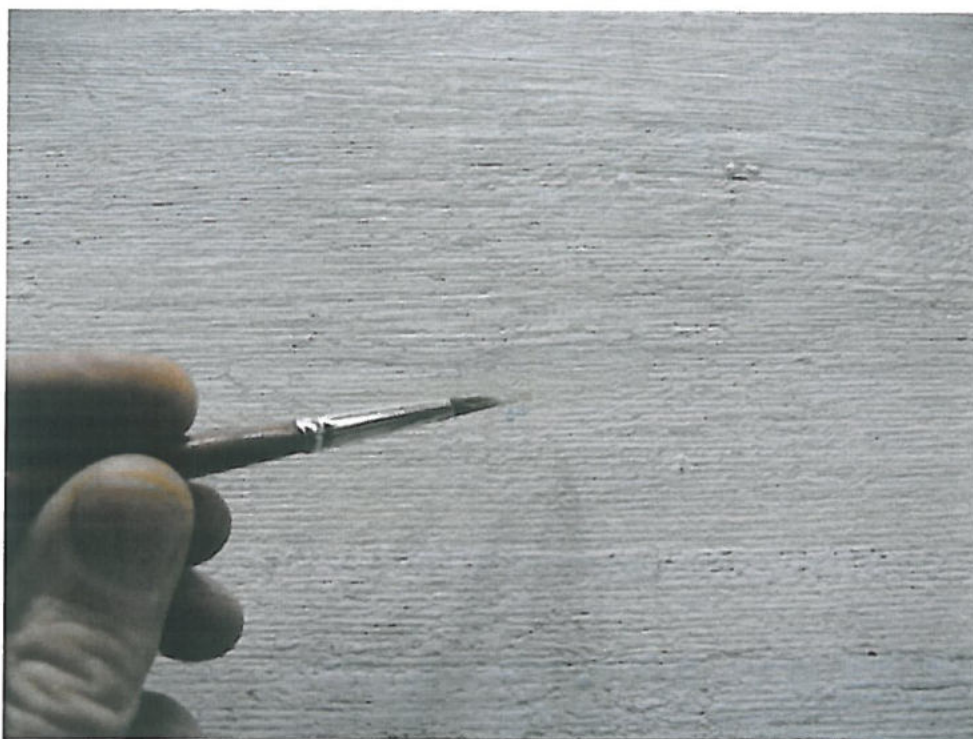
Sötétbarna festékcsepp retussal történő eltávolítása az ég részen -gondoláról történő beavatkozás

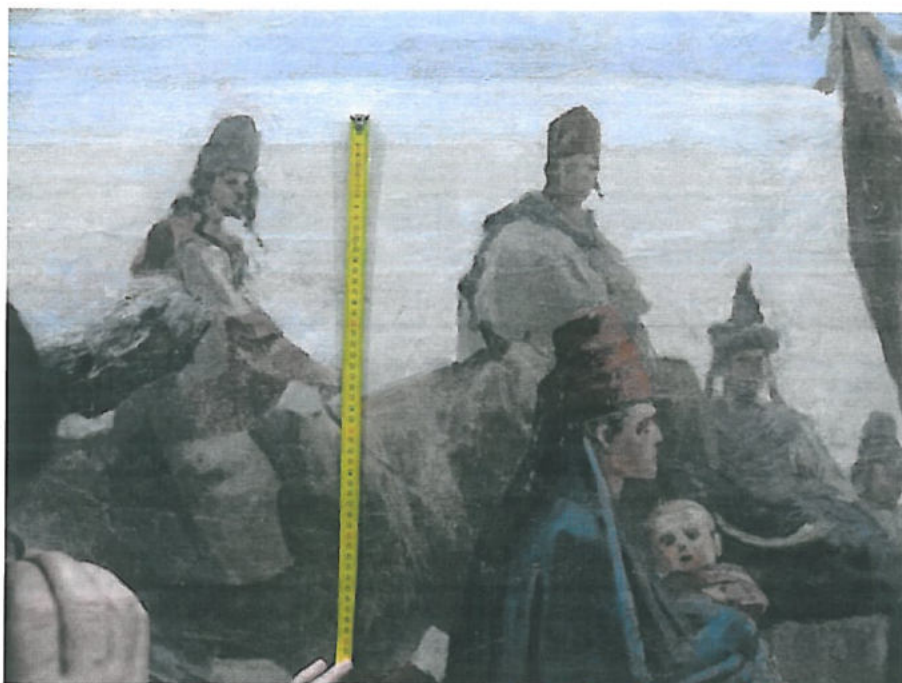
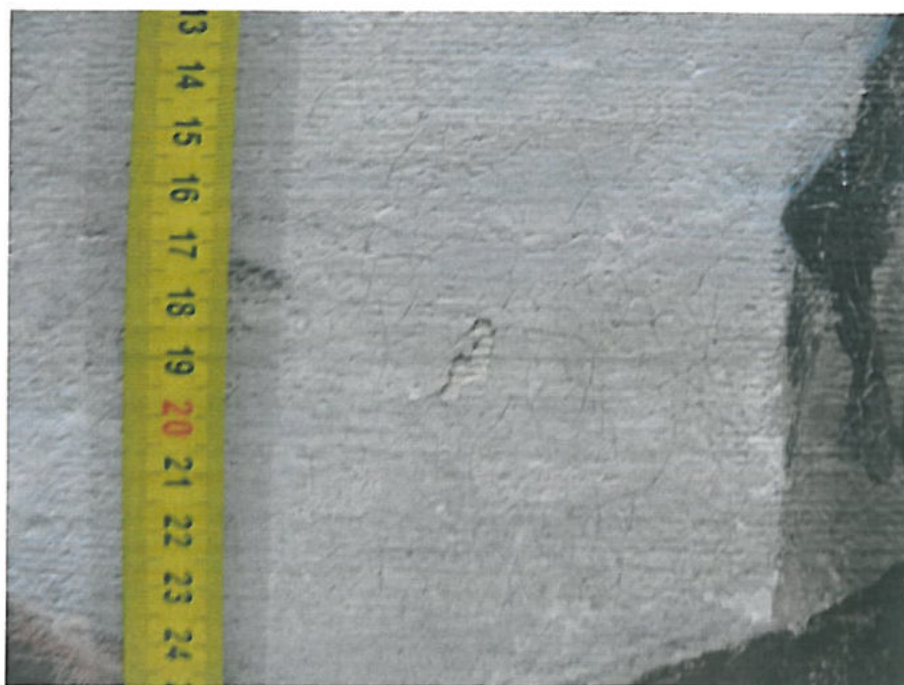
Kipergett festéksziget a kép felszínén

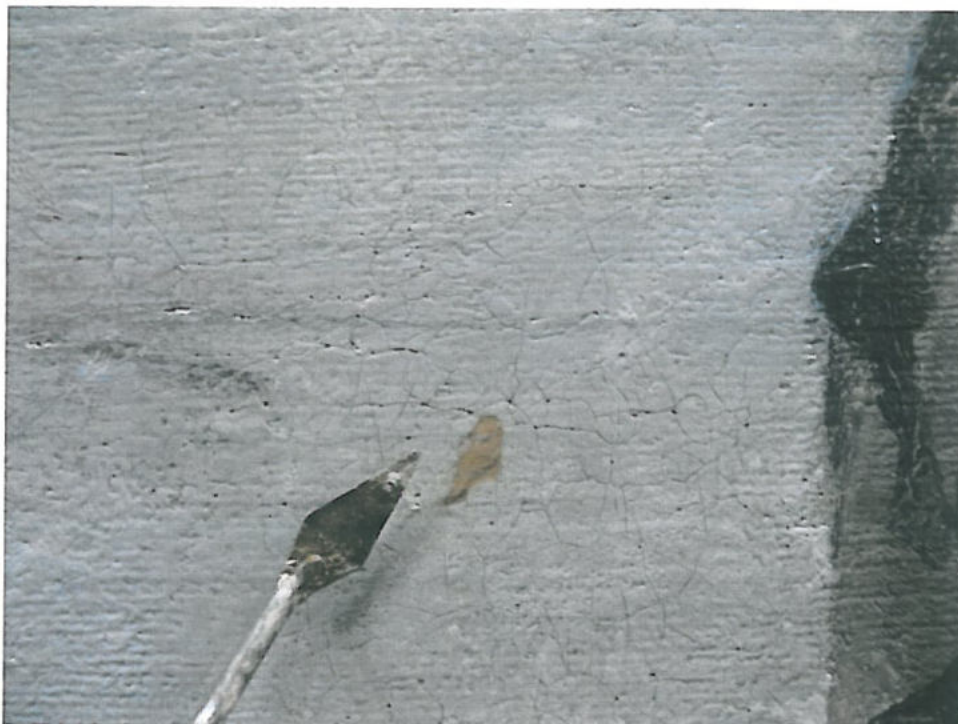
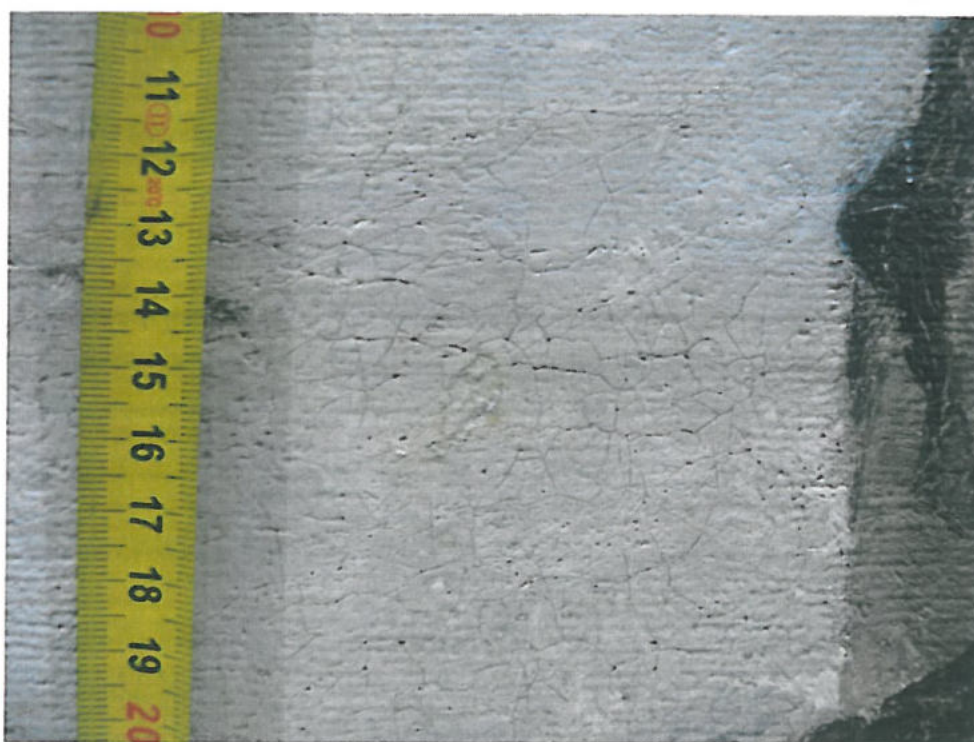
A festékihiány tömítése és retusálása az ég részen -gondoláról történt munkavégzés

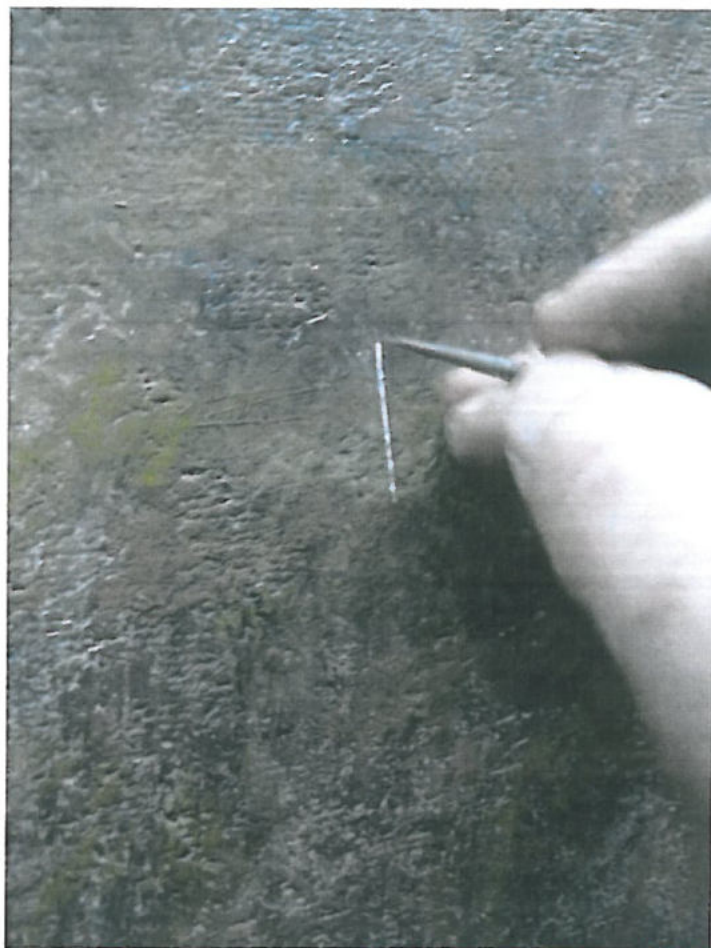
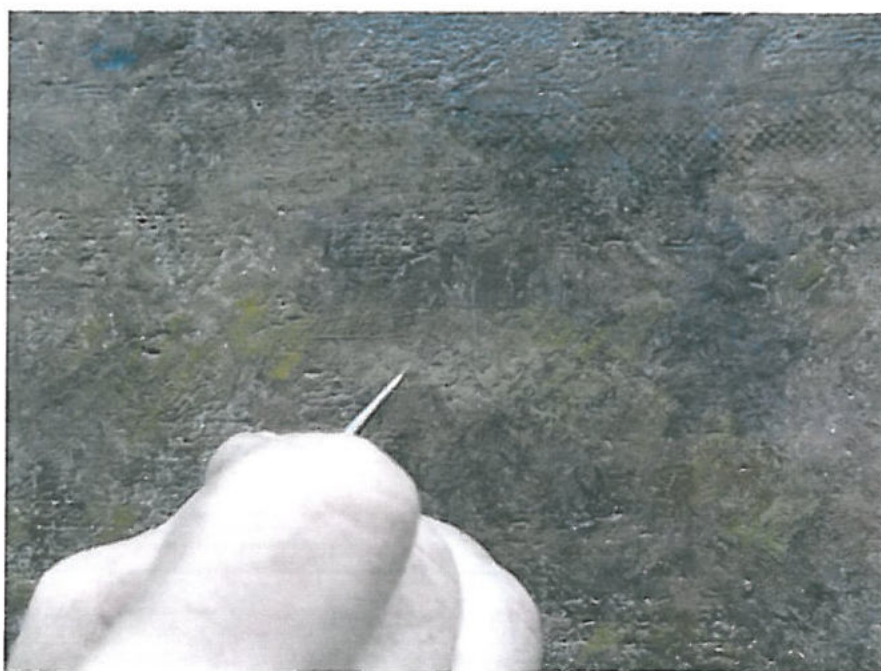
Festécsorgás retussal történő javítása a festmény hátterén – gondoláról történt munkavégzés

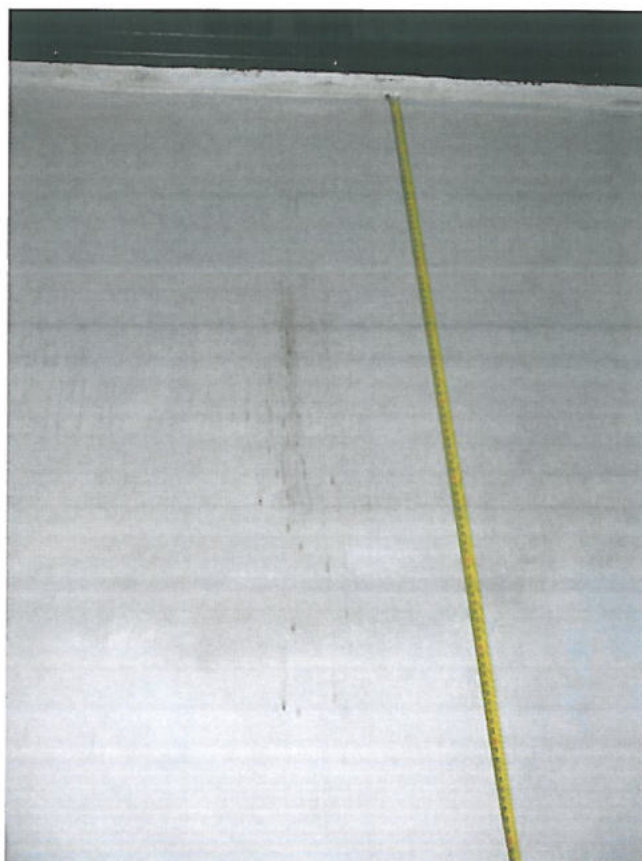
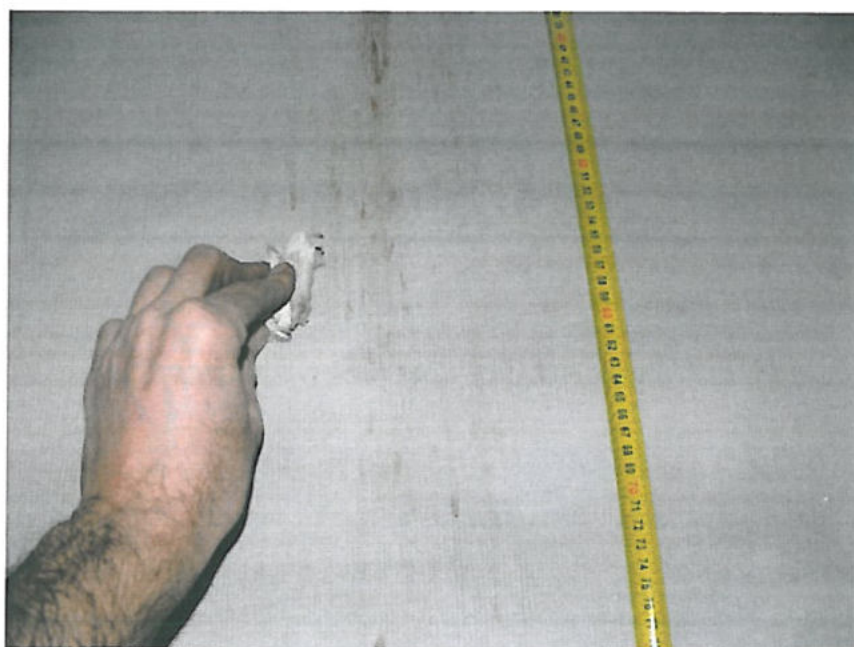
Esztétikai problémákat okoznak a gépészetből eredő folyadék csorgások. Ezeknek a helye a fényképek alapján beazonosítható. Ezeket évtizedek óta nem sikerül megszüntetni. A munka során rábukkantunk egy nagyon durva , nagy kiterjedésű rozsdás ázásnyomra a festővászon legfelső szélén. ez a látogatóktól eltakart részen van és csak gondoláról lehet megközelíteni. Ez a legutóbbi nagy restaurátori (2016-os) beavatkozás óta keletkezett. Felette egy nagy nejlon igazolja az ázás elhárításának kísérletét, az ázás nyomai pedig a diorámán is észrevehetőek. Szerencsére ezeknek megjelenése a diorámán a gyanútlan szemlélő számára belesimul a valóság-imitációba, de ez felhívja a figyelmet arra, hogy törődni kell a mennyezet beázásával és a gépészet hibáival.

Beázás nyoma a festővászon legfelső részén -és az ázásnyom tisztítása

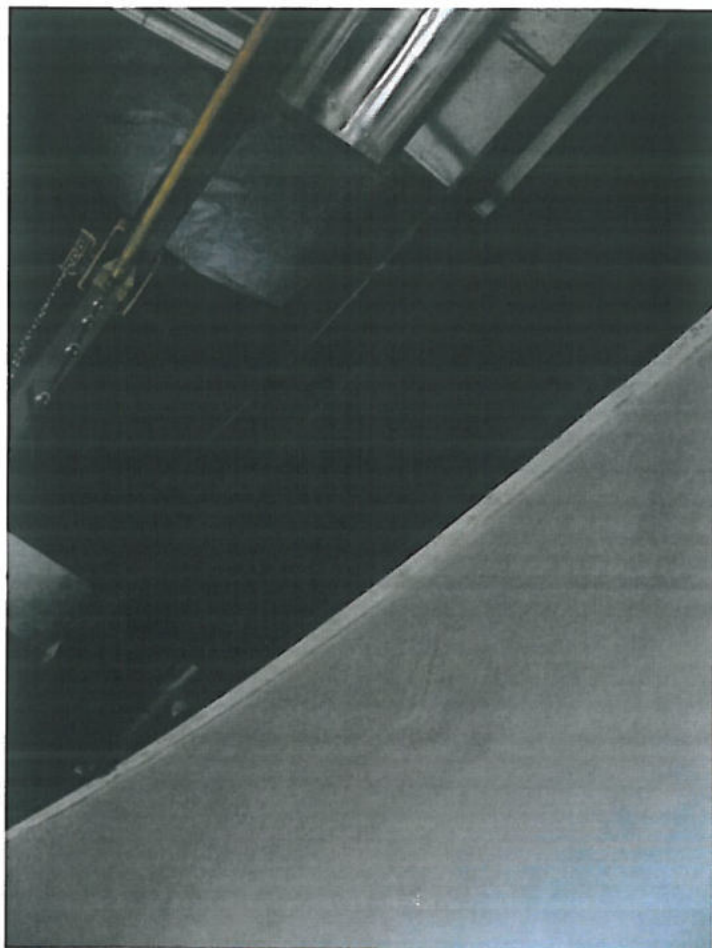
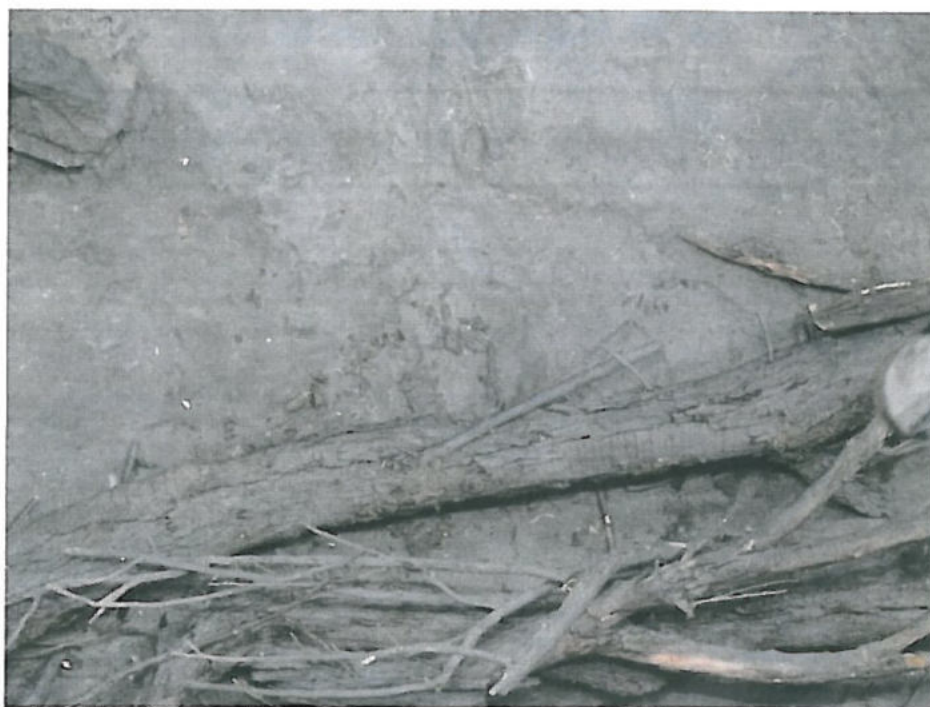
Az ázással összefüggésbe hozható nejlón az érintett terület felett  
és a beázás peremes vízfolt nyomai a diorámán

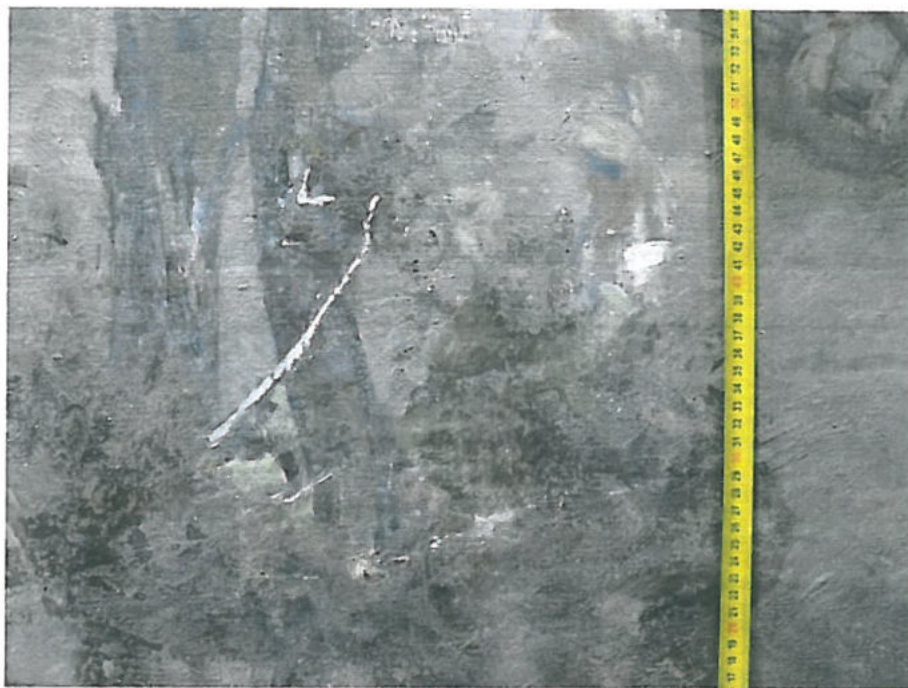
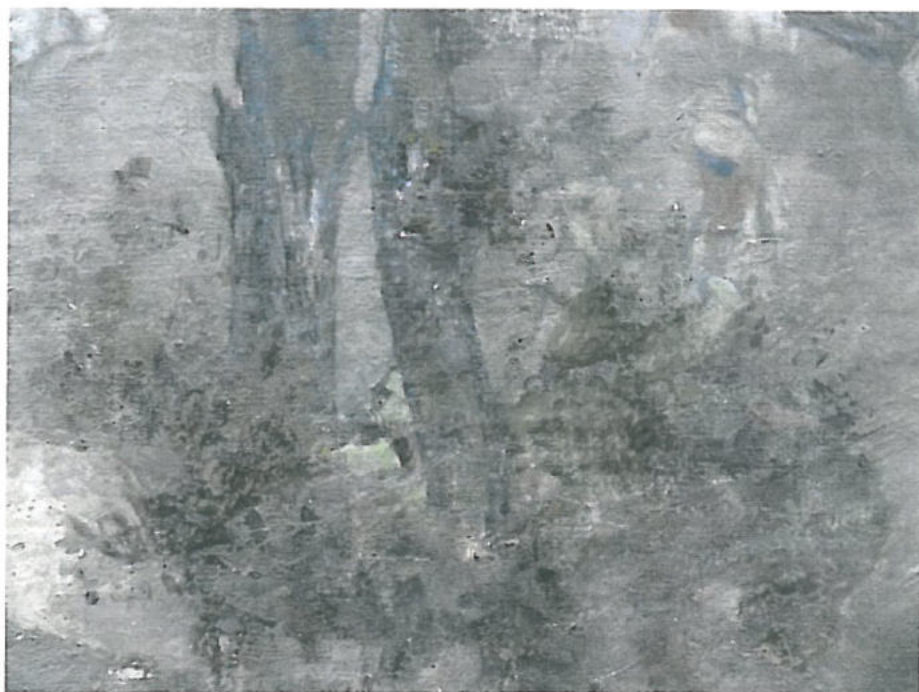
Zavaró festékhálynak tűnő rekonstrukció megoldások javítása retussal

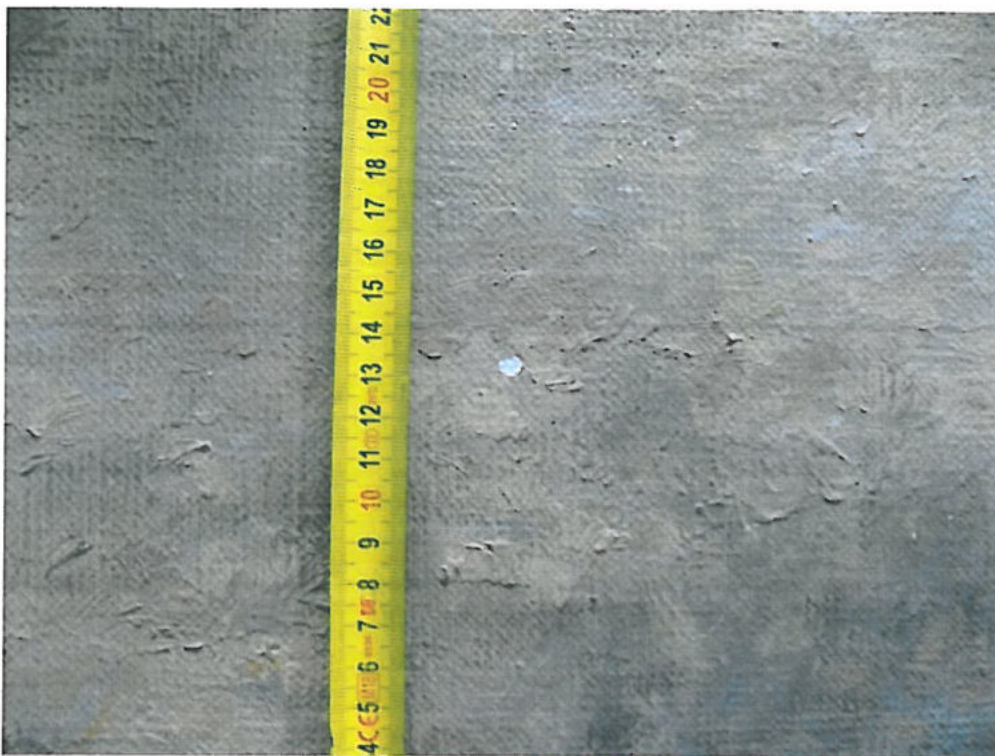
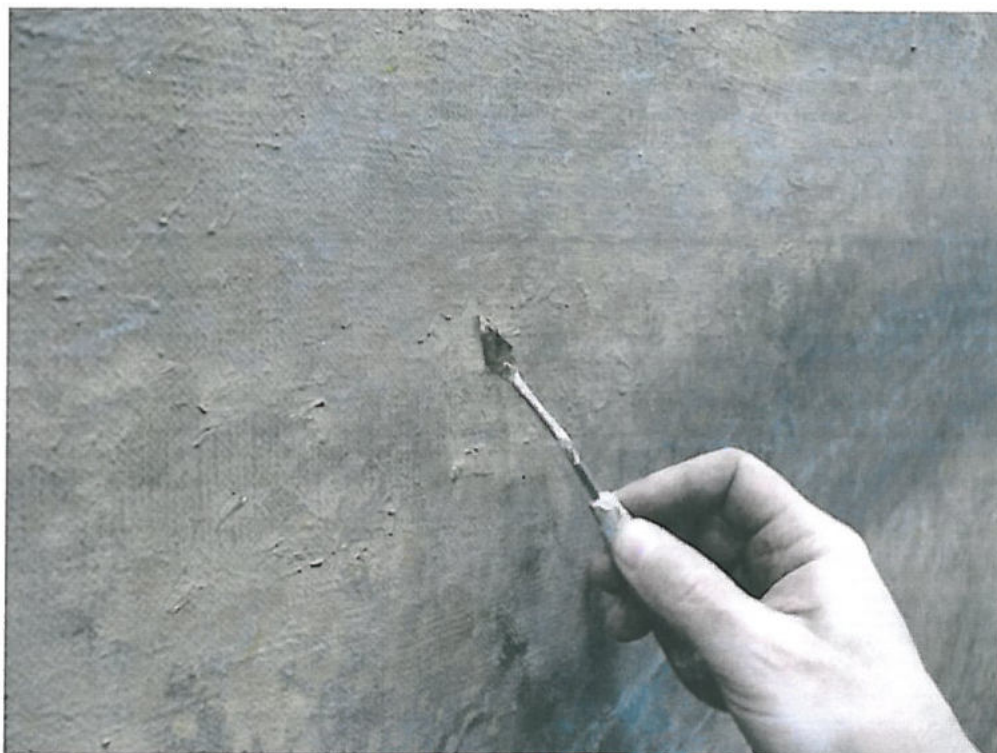
Kipergett festéksziget pótlása a háttér részen

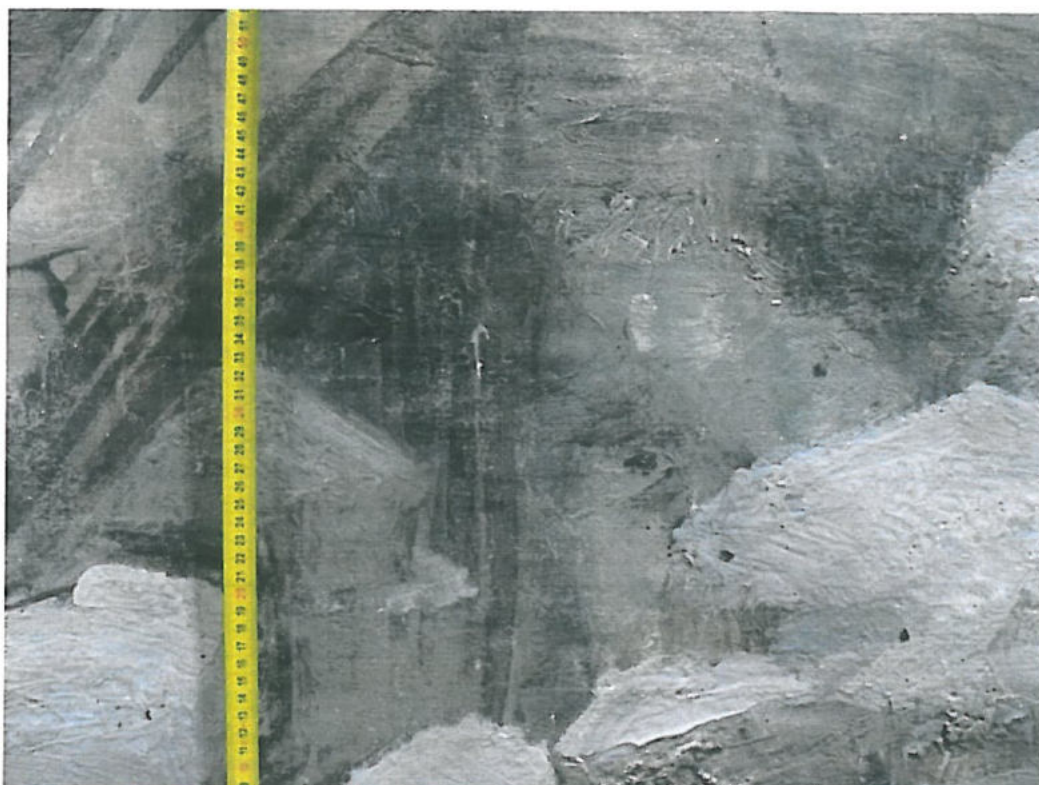
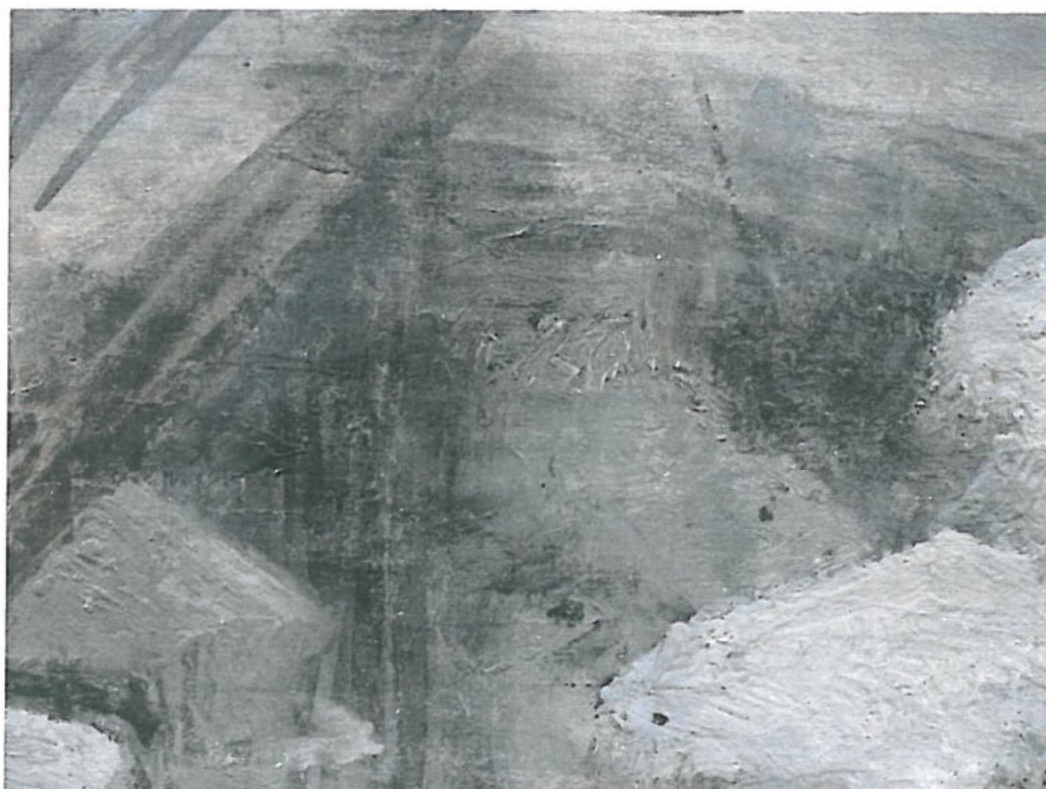
Szembetűnő festékhianyok pótlása
